DESPIECE MECANICO		DESCRIPCION
No.	CANT.	
1	1	PITOMETRO DE Ø2", INSTALADO EN SALIDA DE Ø6". (A-181)

CONSULTOR	CONSORCIO TIBTIOC 2006		
NOMBRE DEL PROYECTO	ESTUDIOS Y DISEÑOS PARA LA REHABILITACION DE LA LINEA RED MATRIZ DE 78" TIBTIOC - CASABLANCA		
CONTRATO No.	1-02-25400-514-2006		
NOMBRE DEL PLANO	DETALLES CAJAS DE ACCESORIOS TRAMO 3 PITOMETRO Ø2" (K36+066.10)		
LINEA TIBTIOC -	CASABLANCA RED MATRIZ Ø 78"		
REVISO	S.L.T.	ARCHIVO: RTC-GF-CT-353.dwg	FECHA: DICIEMBRE DE 2008
APROBO	C.E.B	PLANO No. RTC-FG-CT-353	Rev. 1
DIGITALIZO	C.P.	ACCESORIO N° 181	CARTILLA DE ACCESORIOS EAAB

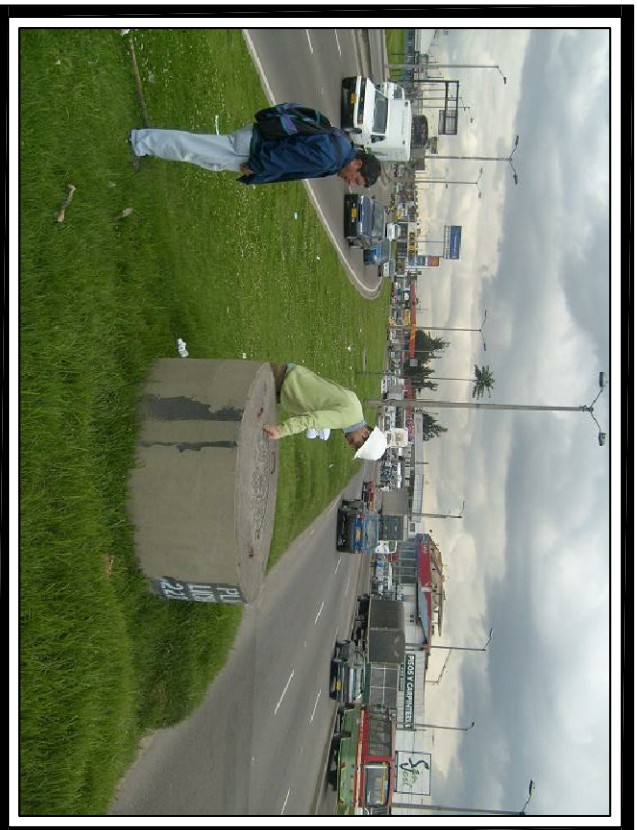
FOTO No. 1
Vista Externa de la Cámara

Cámara en Tubería de RCP, en Mal Estado, Está Rota y con Diámetro Muy Pequeño.

Por Todo Esto se recomienda Su Reconstrucción (Ver Esquema Típico en el Producto No.9).
