DESPIECE MECÁNICO		DESCRIPCIÓN
No.	CANT.	
1	1	BOCA DE ACCESO Ø20" (A-182)

CONSULTOR	CONSORCIO TIBITOC 2006
NOMBRE DEL PROYECTO	ESTUDIOS Y DISEÑOS PARA LA REHABILITACIÓN DE LA LINEA RED MATRIZ DE 78" TIBITOC - CASABLANCA
CONTRATO No.	1-02-25400-514-2006
NOMBRE DEL PLANO	DETALLES CAJAS DE ACCESORIOS TRAMO 3 BOCA DE ACCESO Ø20" (K36+671.27) LINEA TIBITOC - CASABLANCA RED MATRIZ Ø78"
REVISO	S.L.T. ARCHIVO: RTC-GF-CT-354.dwg
APROBO	C.E.B ESCALA: 1:50 FECHA: DICIEMBRE DE 2008
DIGITALIZO	C.P. ACCESORIO N° 182 PLANO No. RTC-FG-CT-354 Rev. 1 CARTILLA DE ACCESORIOS EAAB

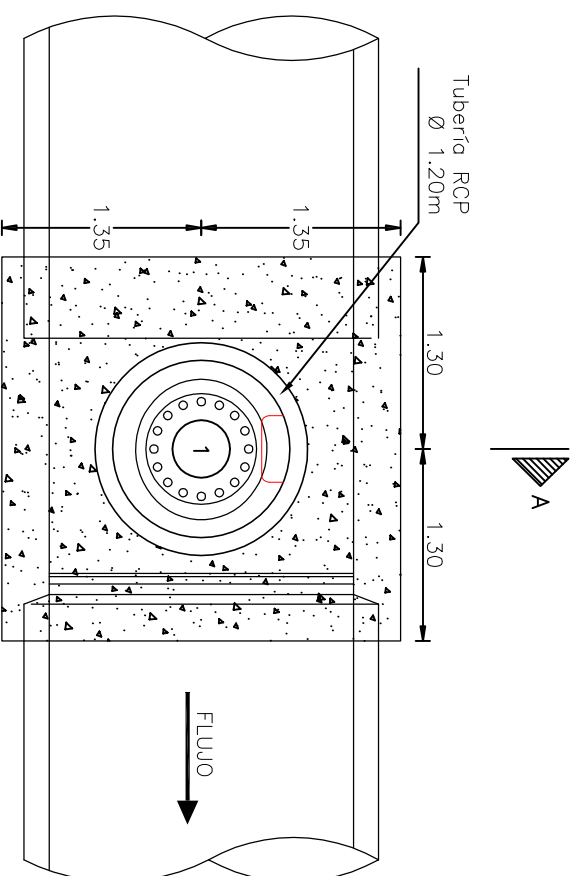
PLANTA CÁMARA
BOCA DE ACCESO

Cámara en Tubería RCP, en Buen Estado, con Diámetro Muy Pequeño.

Por Todo Esto se recomienda Su Reconstrucción (Ver Esquema Típico en el Producto No.9).

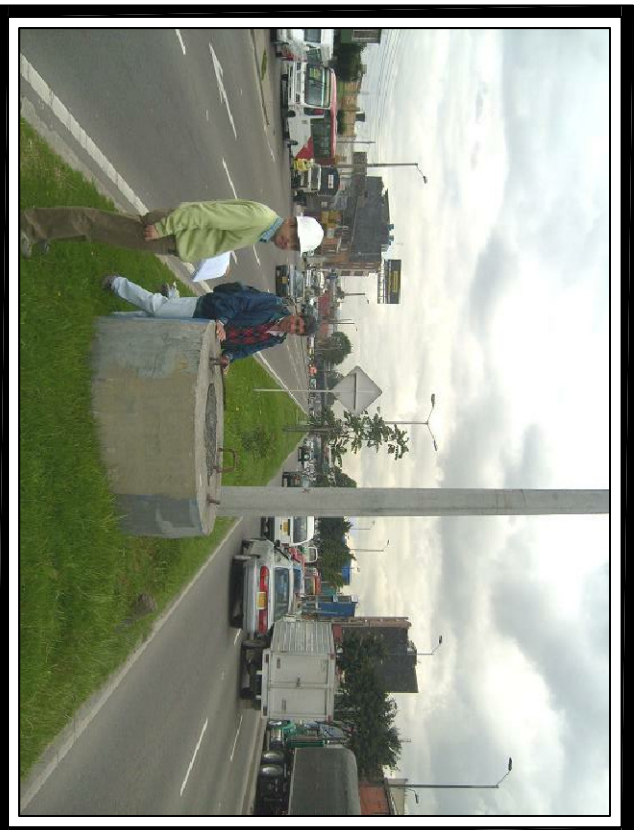
FOTO No. 1
Vista Externa de la Cámara

La Norma NS-077 Versión 1,0 del 05/04/2004 de la EAAB, No Contempla Cámaras en Tubería RCP y el Diámetro Mínimo para Cámaras Circulares es de 1.60m.

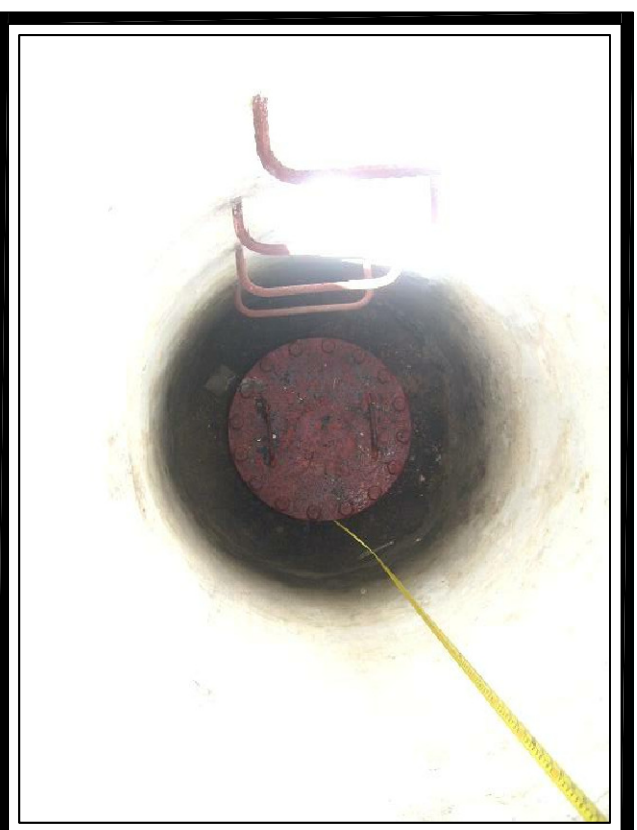
FOTO No. 2
Vista Interna de la Cámara

ESTADO ACCESORIOS:

Se recomienda Realizar Mantenimiento a los Elementos Metálicos de la Boca de Acceso (Bridas y Tornillos), con: Limpieza (Sandblasting) y Pintura.
