DESPIECE MECANICO		DESCRIPCION
No.	CANT.	
1	1	PITOMETRO DE Ø2" INSTALADO EN SALIDA Ø6". (A-184)

CONSORCIO TIBITOC 2006

CONSULTOR	CONSORCIO TIBITOC 2006	ARCHIVO:	RTC-GF-CT-356.dwg	FECHA:	DICIEMBRE DE 2008
NOMBRE DEL PROYECTO	ESTUDIOS Y DISEÑOS PARA LA REHABILITACIÓN DE LA LINEA RED MATRIZ DE 78" TIBITOC - CASABLANCA	ESCALA:	1:50	PLANO No.	RTC-FG-CT-356
CONTRATO No.	1-02-25400-514-2006	C.P.	ACCESORIO N° 184	Rev.	1
NOMBRE DEL PLANO	DETALLES CAJAS DE ACCESORIOS TRAMO 3 PITOMETRO Ø2" (K36+962.28)	CARTELLA DE ACCESORIOS EAAB			
LINEA TIBITOC - CASABLANCA RED MATRIZ Ø 78"

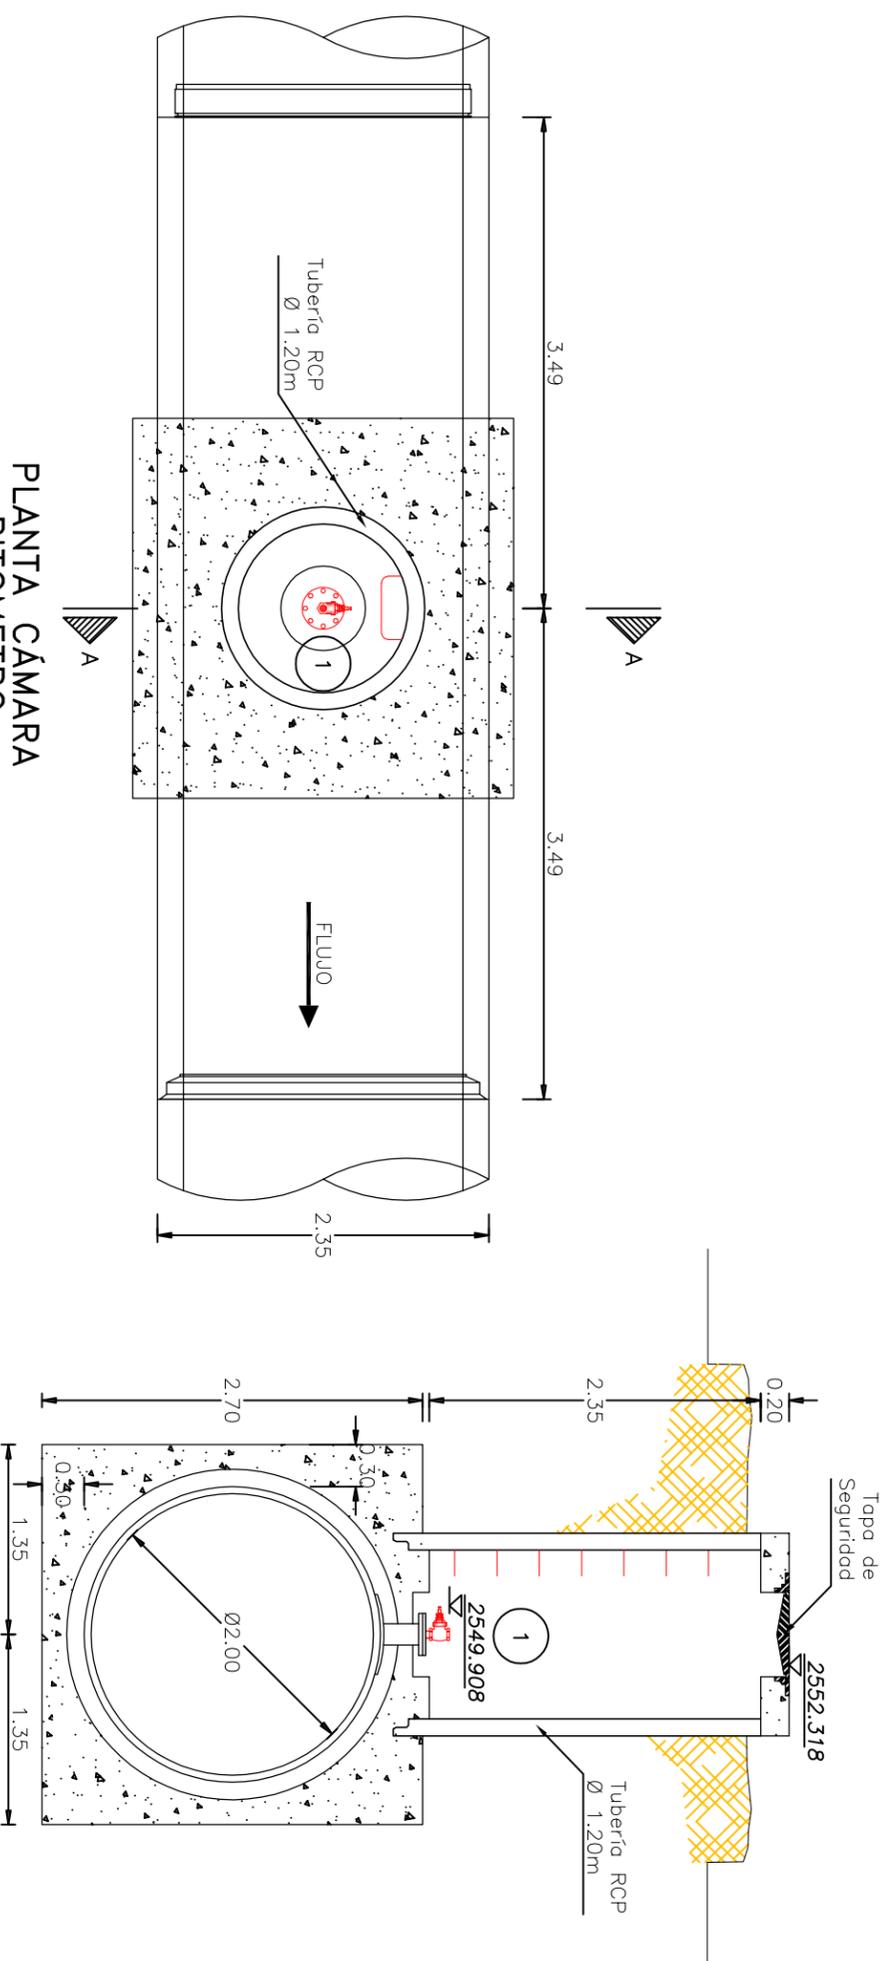
PLANTA CÁMARA
PITOMETRO

Cámara en Tubería de RCP con Diámetro Muy Pequeño.

La Norma NS-077 Versión 1,0 del 05/04/2004 de la EAAB, No Contempla Cámaras en Tubería RCP y el Diámetro Mínimo para Cámaras Circulares es de 1.60m.

CÁMARA PITOMETRO
CORTE A-A

Por Todo Esto se recomienda Su Reconstrucción (Ver Esquema Tipico en el Producto No.9).
