| | | | |
|---|---|---|---|
| NOMBRE DEL PROYECTO | ESTUDIOS Y DISEÑOS PARA LA REHABILITACION DE LA LINEA RED MATRIZ DE 78" TIBITOC - CASABLANCA | | |
| NOMBRE DEL PLANO | DETALLES CAJAS DE ACCESORIOS TRAMO 3 SAIDA ORIENTE-OCCIDENTE Ø16" (K37+080.59) LINEA TIBITOC - CASABLANCA RED MATRIZ Ø78" | | |
| | | ACCESORIO N° 186 | CARTILLA DE ACCESORIOS EAAB |

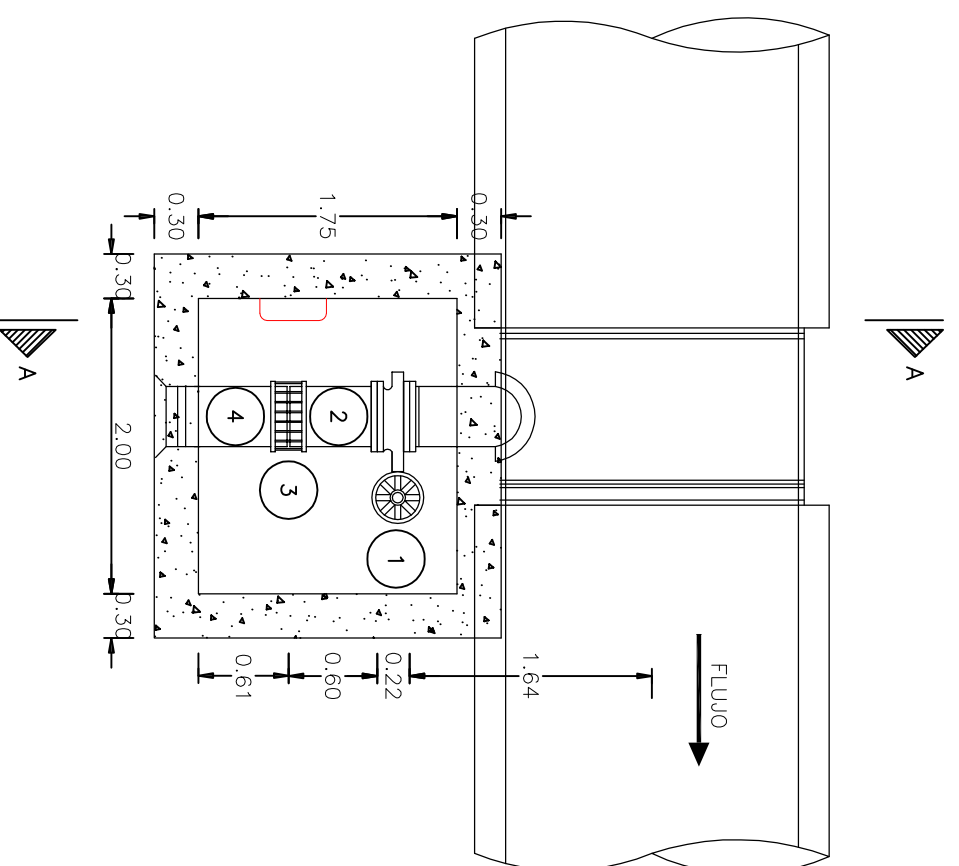
PLANTA CÁMARA
SALIDA

| No. | CANT. | DESCRIPCIÓN |
|---|---|---|
| 1 | 1 | VALVULA MARIPOSA Ø16" BRIDADA (A-186) |
| 2 | 1 | NIPLE DE ACERO Ø16" EBXEL |
| 3 | 1 | UNIÓN DE DESMONTAJE Ø16" TIPO DRESSER |
| 4 | 1 | NIPLE DE ACERO Ø16" ELXCAMPANA |

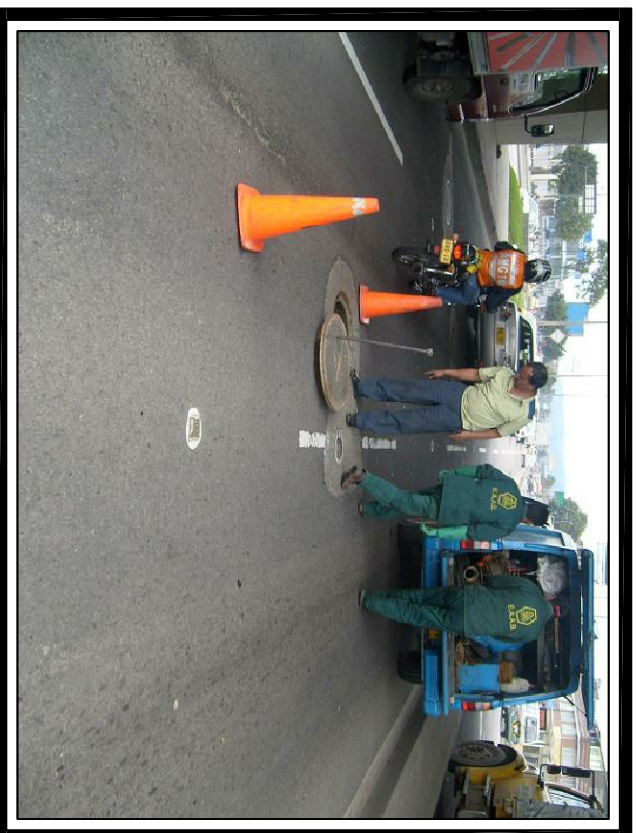
ESTADO DE LA CÁMARA:

Cámara en Concreto en Buen Estado, con Difícil Acceso.
Se recomienda Cambiar La Escalera de Acceso (Tipo Gato).

FOTO No. 1
Vista Externa de la Cámara

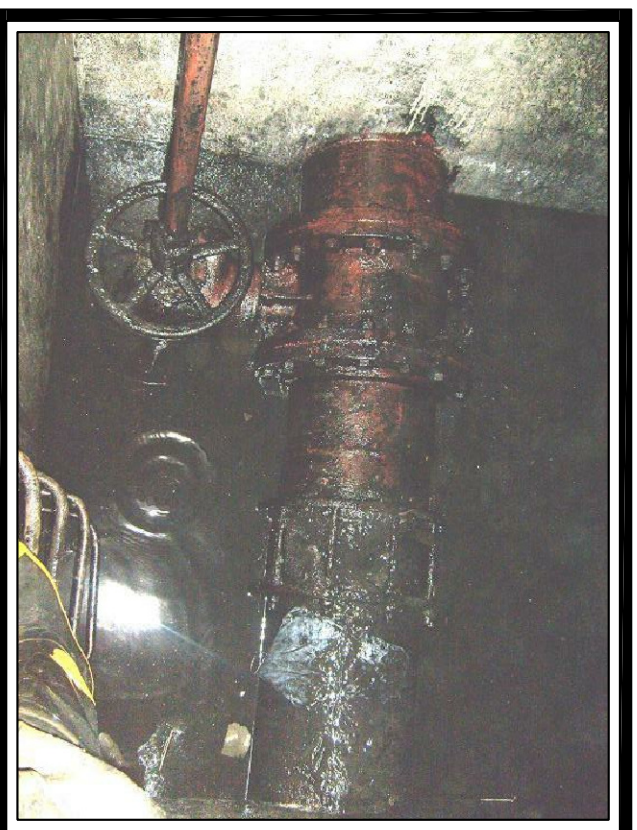
ESTADO ACCESORIOS:

FOTO No. 2
Vista Interna de la Camara

Se recomienda Realizar Mantenimiento (Limpieza) a Tuberías, Válvula y Accesorios.
