No.	CANT.	DESCRIPCIÓN
1	1	PITOMETRO DE Ø2", INSTALADO EN SALIDA Ø6" (A-191)

NOMBRE DEL PROYECTO		ESTUDIOS Y DISEÑOS PARA LA REHABILITACIÓN DE LA LINEA RED MATRIZ DE 78" TIBITOC - CASABLANCA	
CONTRATO No.		1-02-25400-514-2006	
NOMBRE DEL PLANO		DETALLES CAJAS DE ACCESORIOS TRAMO 3 PITOMETRO Ø2" (K37+128.83)	
LINEA TIBITOC - CASABLANCA RED MATRIZ Ø78"			
REVISO	S.L.T.	ARCHIVO:	RTC-GF-CT-359.dwg
APROBO	C.E.B	ESCALA:	1:50
DIGITALIZO	C.P.	PLANO No.	RTC-FG-CT-359
		ACCESORIO N°	191
		FECHA:	DICIEMBRE DE 2008
		Rev.	1
		CARTILLA DE ACCESORIOS EAAB

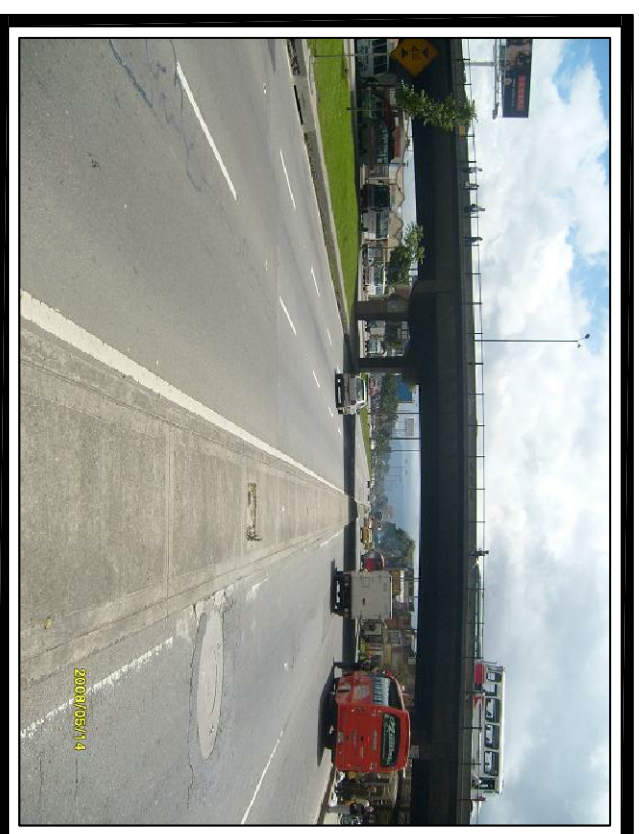
FOTO No. 1
Zona Donde Debe Estar la Cámara

No se Pudo Destapar la Cámara, ni Inspeccionar los Accesorios.

No se Encontró la Cámara, Tapada Por Pavimento.

En Trabajos de Redhabilitación, La Cámara Deberá Ser Localizada e Inspeccionados los Accesorios.

Por Todo Esto se Recomienda Su Reconstrucción (Ver Esquema Tipico en el Producto No.9).
