DESCRIPCIÓN MECÁNICA	
No.	DESCRIPCIÓN
1	PITOMETRO DE Ø2", INSTALADO EN SALIDA DE Ø6" (A-198)

CONSULTOR CONSORCIO TIBITOC 2006		CONSULTOR CONSORCIO TIBITOC 2006	
NOMBRE DEL PROYECTO ESTUDIOS Y DISEÑOS PARA LA REHABILITACIÓN DE LA LINEA RED MATRIZ DE 78" TIBITOC - CASABLANCA		NOMBRE DEL PROYECTO ESTUDIOS Y DISEÑOS PARA LA REHABILITACIÓN DE LA LINEA RED MATRIZ DE 78" TIBITOC - CASABLANCA	
CONTRATO No. 1-02-25400-514-2006		CONTRATO No. 1-02-25400-514-2006	
NOMBRE DEL PLANO DETALLES CAJAS DE ACCESORIOS TRAMO 3 PITOMETRO Ø2" (K37+996.61) LINEA TIBITOC - CASABLANCA RED MATRIZ Ø78"		NOMBRE DEL PLANO DETALLES CAJAS DE ACCESORIOS TRAMO 3 PITOMETRO Ø2" (K37+996.61) LINEA TIBITOC - CASABLANCA RED MATRIZ Ø78"	
REVISO S.L.T.	ARCHIVO: RTC-GF-CT-365.dwg	FECHA: DICIEMBRE DE 2008	Rev. 1
APROBO C.E.B	PLANO No. RTC-FG-CT-365	FECHA: DICIEMBRE DE 2008	Rev. 1
DIGITALIZO C.P.	ACCESORIO N° 198	FECHA: DICIEMBRE DE 2008	Rev. 1

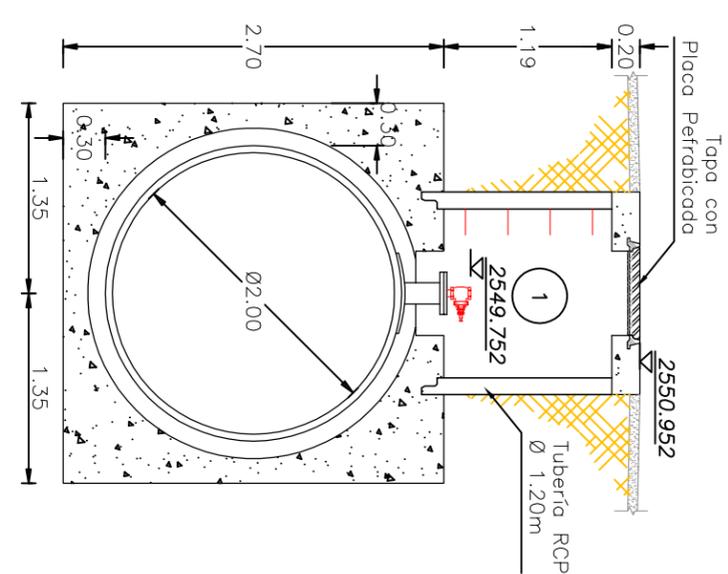
CÁMARA PITOMETRO CORTE A-A

Cámara en Tubería de RCP con Diámetro muy Pequeño, Según Plano de Obra Facilitado por American Pipe And Construction Intl.

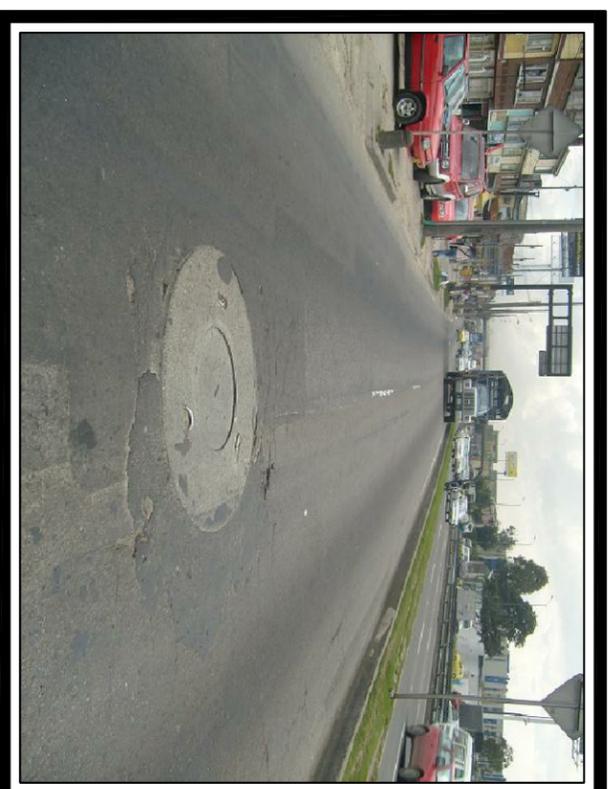
FOTO No. 2
Vista Externa de la Camara

No se Pudo Destapar la Cámara, al Estar en el Eje de la Calzada, por el Tipo de Tapa y por el Volumen del Tráfico

La Norma NS-077 Versión 1,0 del 05/04/2004 de la EAAB, No Contempla Cámaras en Tubería RCP y el Diámetro Mínimo para Cámaras Circulares es de 1.60m.

Por Todo Esto se Recomendando su Reconstrucción (Ver Esquema Típico en el Producto No.9).
