CONSORSIO TIBITOC 2006	
NOMBRE DEL PROYECTO		ESTUDIOS Y DISEÑOS PARA LA REHABILITACION DE LA LINEA RED MATRIZ DE 78" TIBITOC - CASABLANCA	
CONTRATO No.		1-02-25400-514-2006	
NOMBRE DEL PLANO		DETALLES CAJAS DE ACCESORIOS TRAMO 3 PURGA Ø16" (K38+112.82)	
		LINEA TIBITOC - CASABLANCA RED MATRIZ Ø78"	
REVISO	S.L.T.	ARCHIVO:	RTC-GF-CT-366.dwg
APROBO	C.E.B	ESCALA:	1:75
DIGITALIZO	C.P.	PLANO No.	RTC-FG-CT-366
		ACCESORIO N° 199	CARTILLA DE ACCESORIOS EAAB
			Rev. 1
			FECHA: DICIEMBRE DE 2008

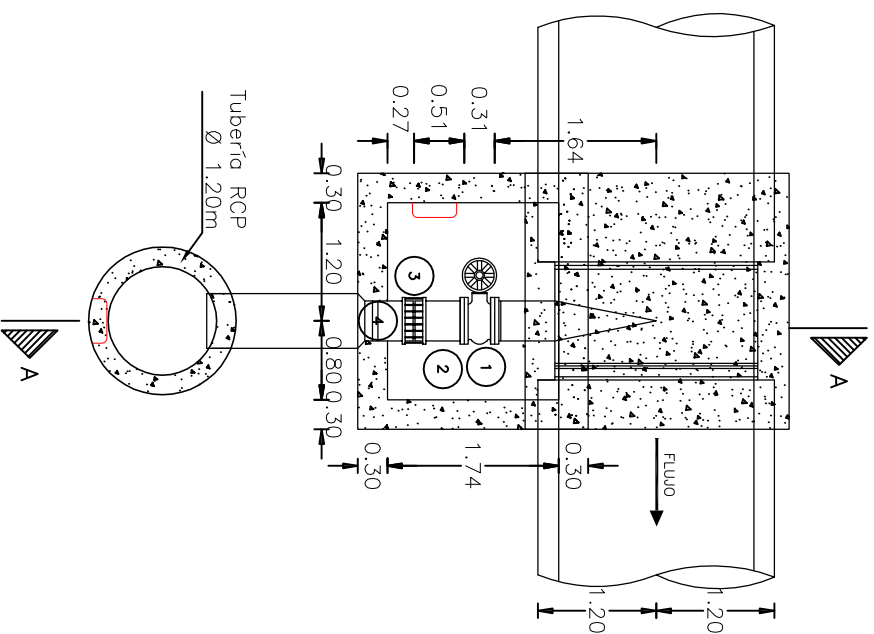
PLANTA CÁMARA
PURGA

DESPIECE MECÁNICO		DESCRIPCIÓN
No.	CANT.	
1	1	VÁLVULA MARIPOSA Ø16" BRIDADA (A-199)
2	1	NIPLE Ø16" EBKEL
3	1	UNIÓN DE DESMONTAJE Ø16" TIPO DRESSER
4	1	NIPLE DE ACERO Ø16" ELXCAMPANA

Medidas Tomadas de los Planos de Obra Facilitados por American Pipe And Construction Intl.

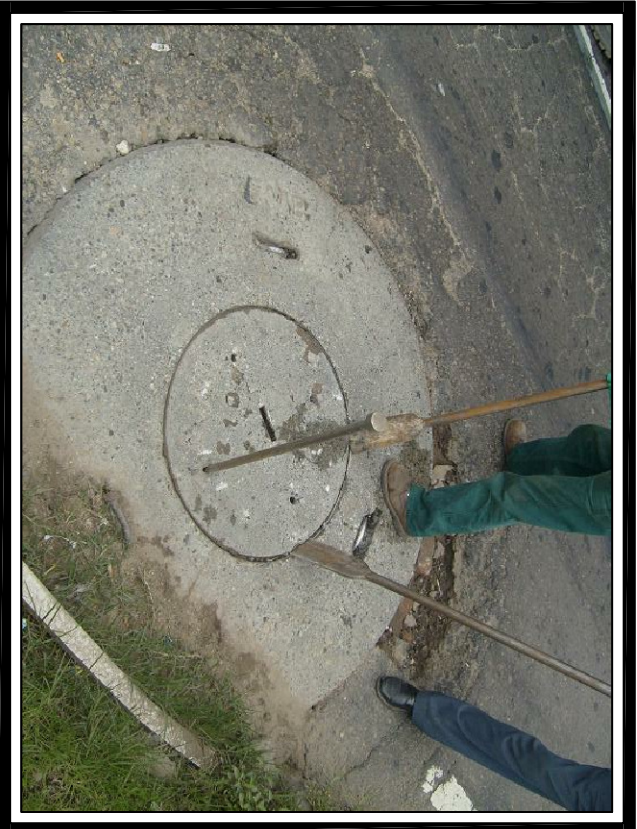
FOTO No. 1
Vista Externa de la Cámara

No se Pudo Destapar la Cámara, al Estar en Calzada, por el Tipo de Tapa y por el Volumen del Tráfico.

En Trabajos de Rehabilitación, La Cámara Deberá Ser Destapada e Inspeccionados los Accesorios.

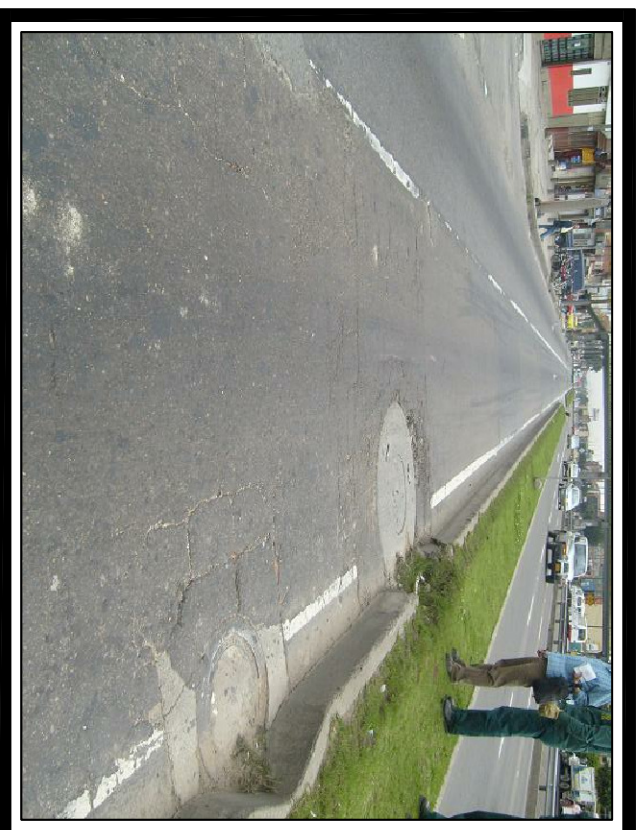
FOTO No. 2
Vista Externa de la Cámara

No se Pudo Destapar la Cámara, ni Inspeccionar los Accesorios.
