No.	CANT.	DESCRIPCIÓN
1	1	PITOMETRO Ø2" INSTALADO CON SALIDA Ø6"

CONSULTOR		CONSORCIO TIBITOC 2006

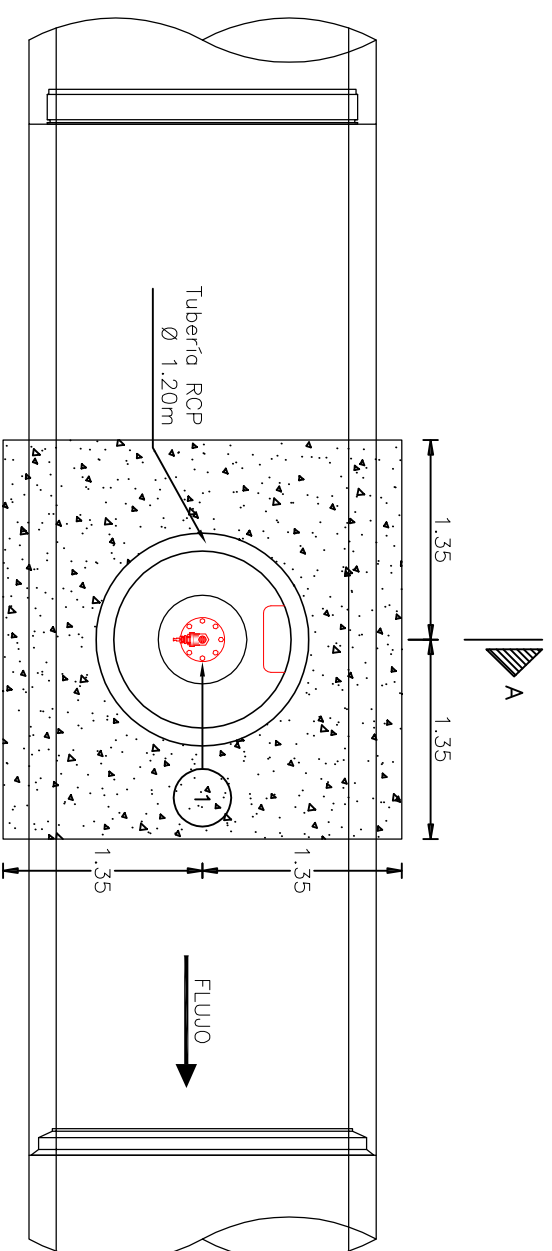
PLANTA CÁMARA  
PITOMETRO

Cámara en Tubería de RCP con Diámetro Muy Pequeño, Según Planos de Obra Facilitados por American Pipe And Construction Intl.

La Norma NS-077 Versión 1,0 del 05/04/2004 de la EAAB, no Contempla Cámaras en Tubería RCP y el Diámetro Mínimo para Cámaras Circulares es de 1.60m.

Por Todo Esto se recomienda su Reconstrucción (Ver Esquema Típico en el Producto No.9).

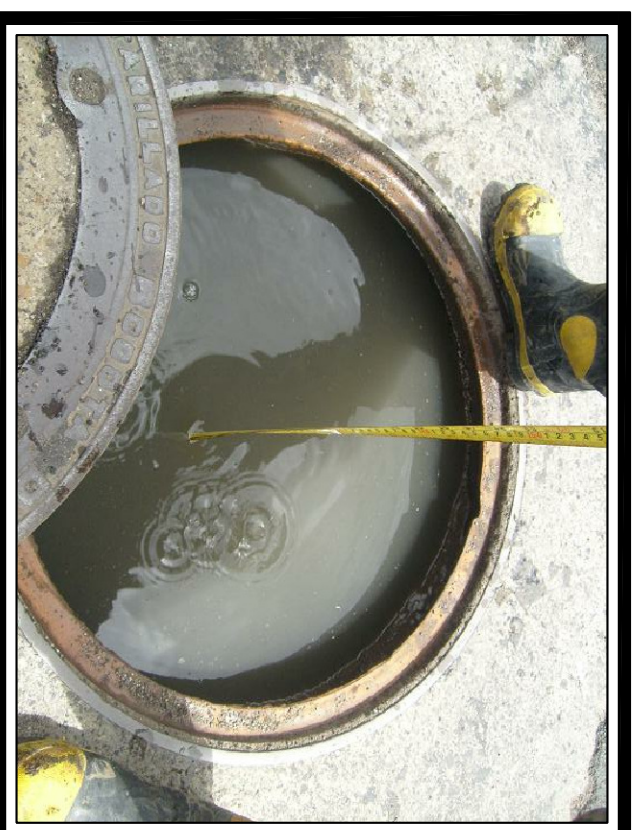
FOTO No. 2  
Vista de la Cámara inundada

No se Pudo Drenar la Cámara, ni Inspeccionar los Accesorios.

No se Pudo Bombear la Cámara, al Estar en el Eje de la Calzada y por el Volumen del Tráfico.

INFORMACION GENERAL	
COTA TAPA	2550.168
COTA BATEA	2543.977
NORTE	108708.85
ESTE	97111.16
LATTUD	-
LONGITUD	-
DIRECCION	Av Boyaca 63A-30
OBSERVACIONES	Con Agua y Sedimento, no se pudo inspeccionar.

En Trabajos de Redhabilitación, la Cámara Deberá ser Desocupada e Inspeccionados los Accesorios.

Se recomienda Realizar Mantenimiento a Válvula y Accesorios.
