CÁMARA VENTOSA  
VISTA EN ELEVACIÓN

CÁMARA VENTOSA  
CORTE B-B

CONSULTOR	CONSORCIO TIBITOC 2006	CONSORCIO TIBITOC 2006	CONSORCIO TIBITOC 2006
NOMBRE DEL PROYECTO	ESTUDIOS Y DISEÑOS PARA LA REHABILITACION DE LA LINEA RED MATRIZ DE 78" TIBITOC - CASABLANCA		
CONTRATO No.	1-02-25400-514-2006		
NOMBRE DEL PLANO	DETALLES CAJAS DE ACCESORIOS TRAMO 3 VENTOSA Ø8"-SALIDA Ø6" (K38+868.86)		
	LINEA TIBITOC - CASABLANCA RED MATRIZ Ø78"		
REVISO	S.L.T.	ARCHIVO:	RTC-GF-CT-373.dwg
APROBO	C.E.B	ESCALA:	1:50
DIGITALIZO	C.P.	PLANO No.	RTC-FG-CT-373
		ACCESORIO N° 206 Y 206A	CARTILLA DE ACCESORIOS EAAB
			Rev. 1
			FECHA: DICIEMBRE DE 2008

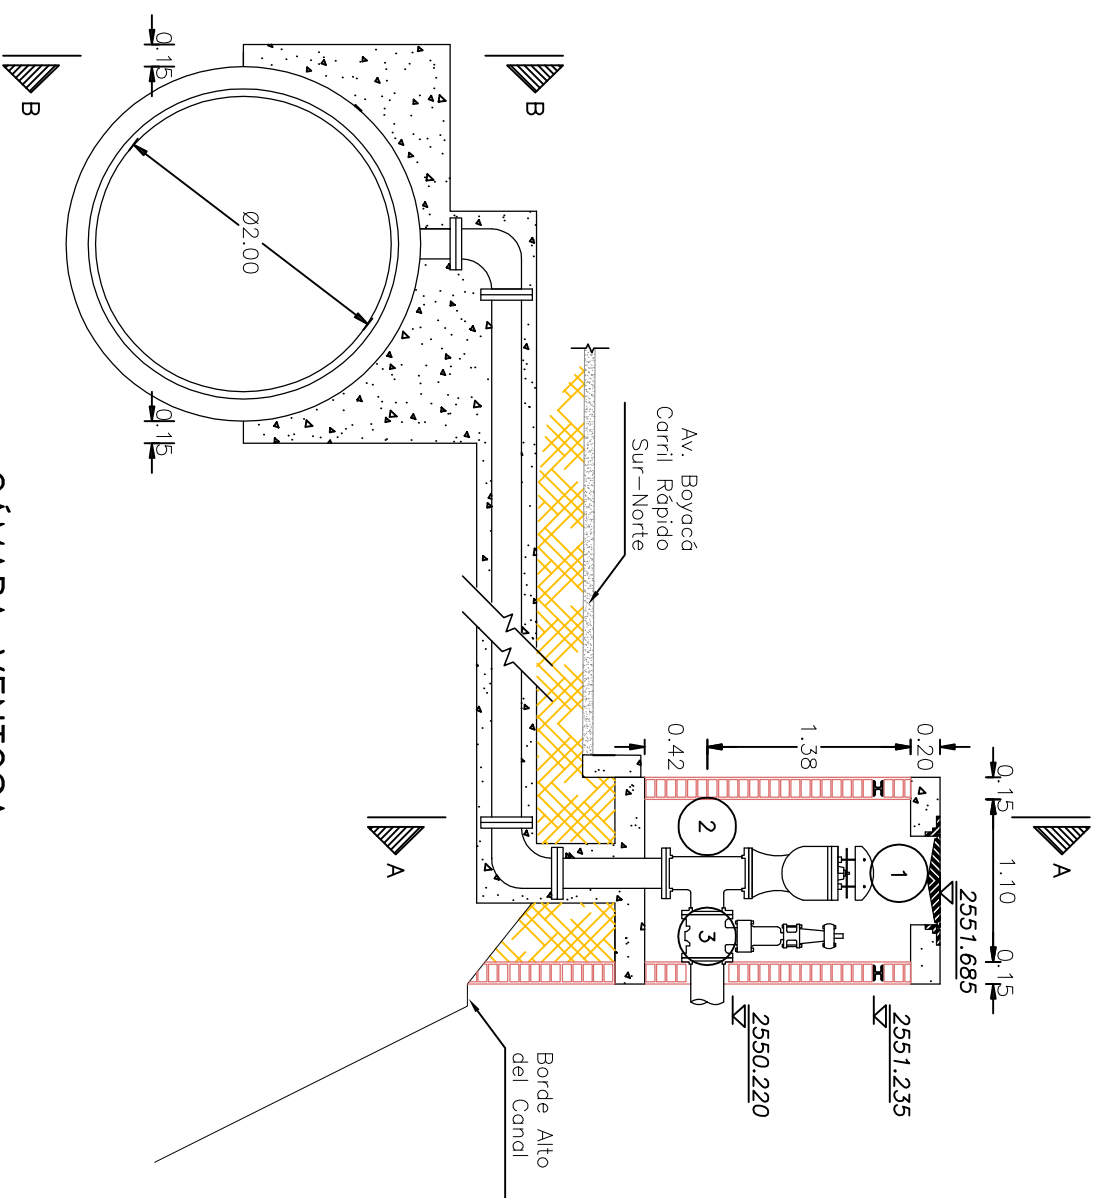
La Ventosa No Tiene Válvula de Guarda. Se recomienda la instalación de Una.

De La Ventosa Se Instaló una Tee Para Una Salida de Ø6", Donde la Brida de la Válvula de Compuerta Quedo Embebida en el Muro.

Se recomienda Realizar Mantenimiento a la Ventosa y a los Elementos Metálicos (Válvulas, Bridas y Tornillos) con: Limpieza y Pintura.

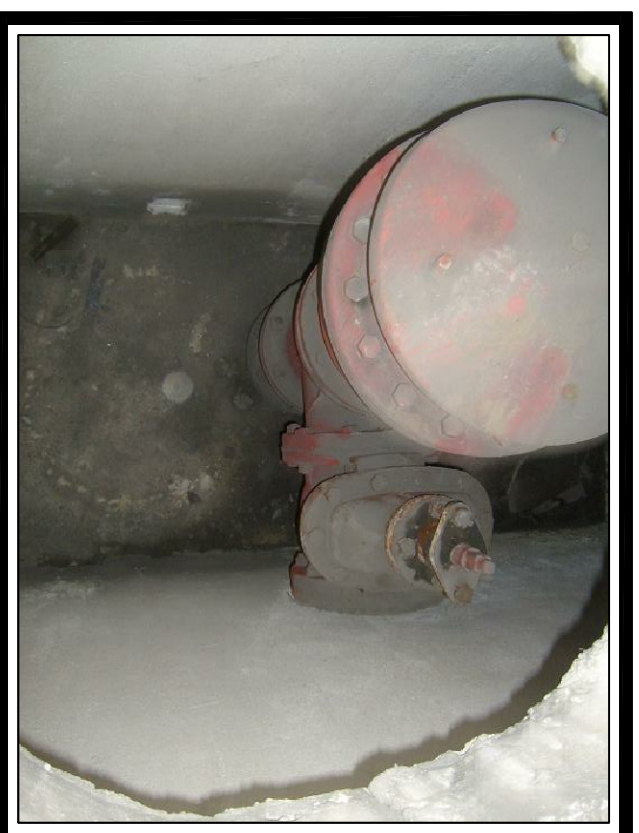
FOTO No. 2  
Vista Interna de la Camara

Por Todo Esto se recomienda su Reconstrucción, Evitando que la Brida Quede Pegada al Muro. (Ver Esquema Típico en el Producto No.9)
