CONSORCIO TIBITOC 2006

CONSULTOR	CONSORCIO TIBITOC 2006						
NOMBRE DEL PROYECTO	ESTUDIOS Y DISEÑOS PARA LA REHABILITACIÓN DE LA LINEA RED MATRIZ DE 78" TIBITOC - CASABLANCA						
CONTRATO No.	1-02-25400-514-2006						
NOMBRE DEL PLANO	DETALLES CAJAS DE ACCESORIOS TRAMO 3 BOCA DE ACCESO (DI) Ø16" (K39+256.76) LINEA TIBITOC - CASABLANCA RED MATRIZ Ø78"						
REVISO	S.L.T.	ARCHIVO:	RTC-GF-CT-376.dwg	FECHA:	DICIEMBRE DE 2008		
APROBO	C.E.B	ESCALA:	1:50	PLANO No.	RTC-FG-CT-376	Rev.	1
DIGITALIZO	C.P.	ACCESORIO N° 209	CARTILLA DE ACCESORIOS EAAB

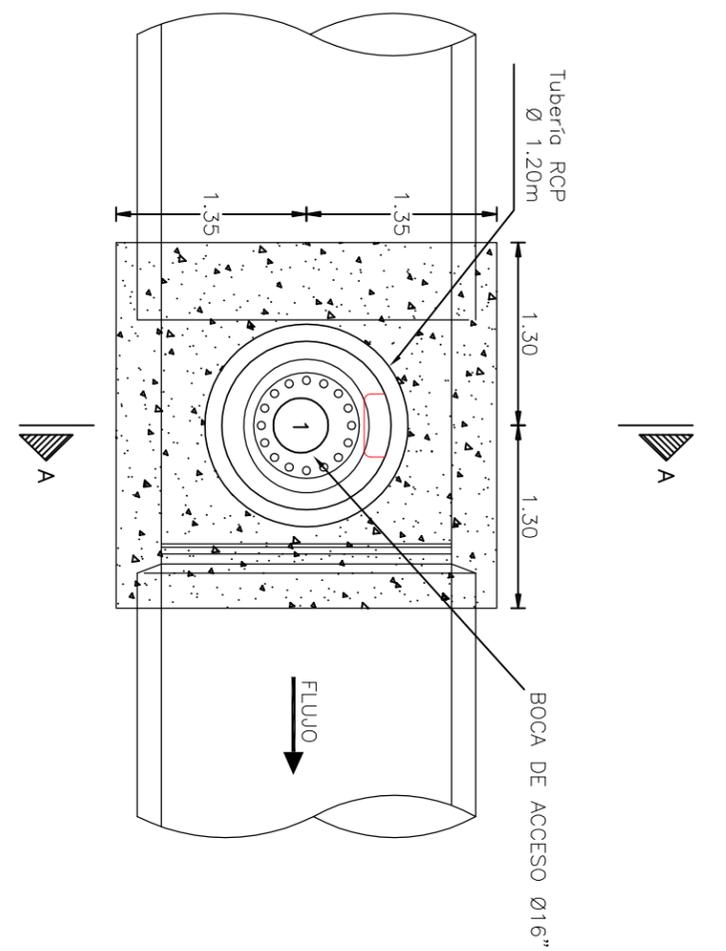
PLANTA CÁMARA
BOCA DE ACCESO

Cámara en Tubería de RCP con Diámetro Muy Pequeño, Según Planos de Obra Facilitados por American Pipe And Construction Intl.

Por Todo Esto se Recomienda Su Reconstrucción (Ver Esquema Tipico en el Producto No.9).

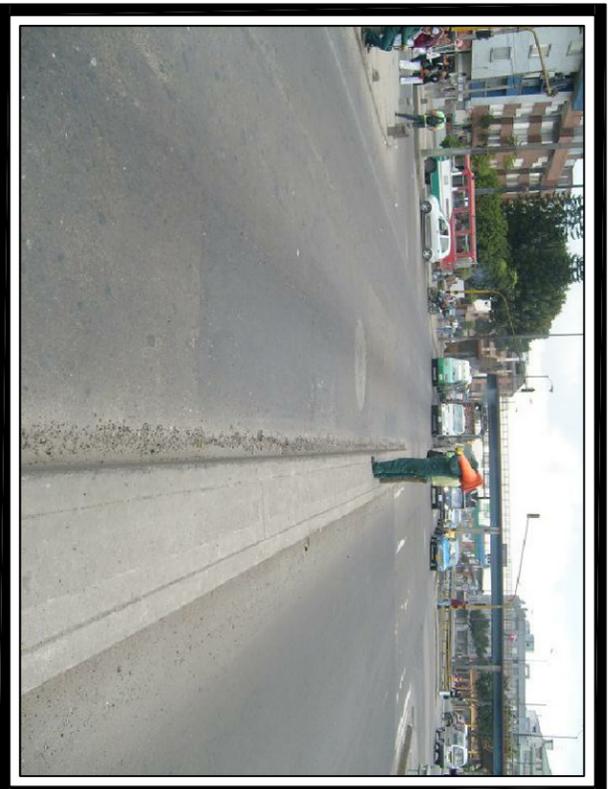
FOTO No. 1
Vista Externa de la Cámara

No se Pudo Destapar la Cámara, Al Estar en el Eje de la Calzada y Por el Volumen Del Tráfico.

La Norma NS-077 Versión 1,0 del 05/04/2004 de la EAAB, No Contempla Cámaras en Tubería RCP y el Diámetro Mínimo para Cámaras Circulares es de 1.60m.

Se Recomienda Realizar Mantenimiento a los Elementos Metálicos de la Boca de Acceso (Bridas y Tornillos), con: Limpieza (Sandblasting) y Pintura.
