PLANTA CÁMARA PURGA

CONSULTOR	CONSORCIO TIBITOC 2006
NOMBRE DEL PROYECTO	ESTUDIOS Y DISEÑOS PARA LA REHABILITACIÓN DE LA LINEA RED MATRIZ DE 78" TIBITOC - CASABLANCA
CONTRATO No.	1-02-25400-514-2006
NOMBRE DEL PLANO	DETALLES CAJAS DE ACCESORIOS TRAMO 3 PURGA Ø16" (K39+824.53)
	LINEA TIBITOC - CASABLANCA RED MATRIZ Ø78"
REVISO	S.L.T.
APROBO	C.E.B
DIGITALIZO	C.P.
ARCHIVO:	RTC-GF-CT-377.dwg
ESCALA:	1:75
PLANO No.	RTC-FG-CT-377
ACCESORIO N°	210
FECHA:	DICIEMBRE DE 2008
Rev.	1
	CARTILLA DE ACCESORIOS EAAB

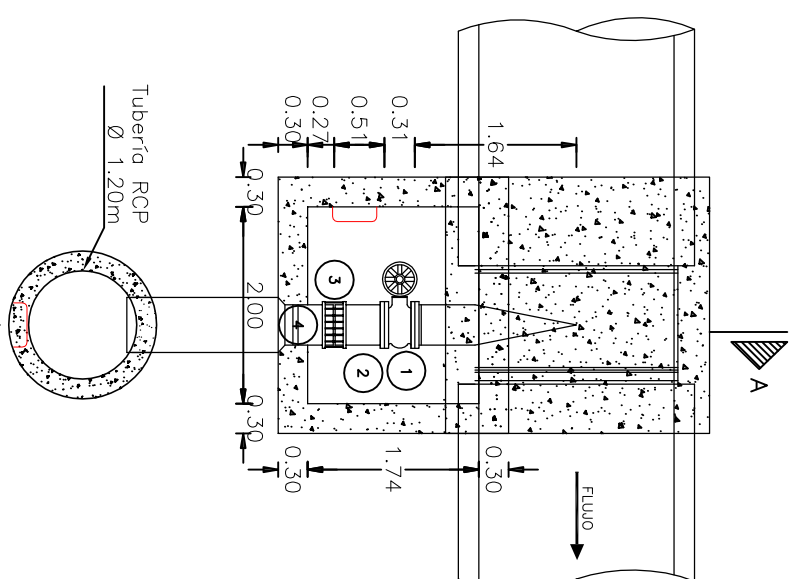
DESPIECE MECANICO	
No.	DESCRIPCION
1	VÁLVULA MARIPOSA Ø16" BRIDADA (A-210)
2	NIPLE Ø16" EBXEL
3	UNIÓN DE DESMONTAJE Ø16" TIPO DRESSER
4	NIPLE DE ACERO Ø16" ELXCAMPANA

Medidas Tomadas de los Planos de Obra Facilitados por American Pipe And Construction Intl.

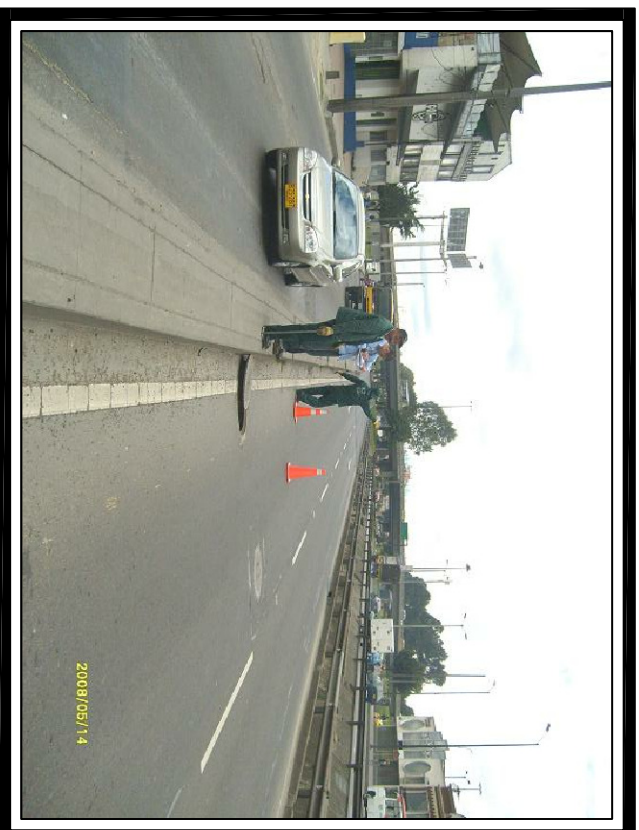
FOTO No. 1  
Vista Externa de la Cámara

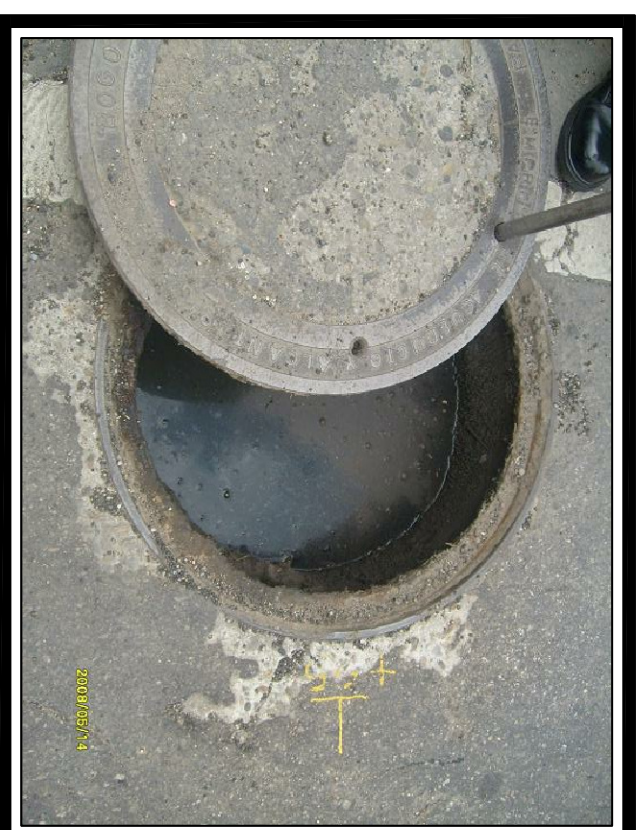
No se Drenó la Cámara, ni se Inspeccionaron los Accesorios.

No se Pudo Drenar la Cámara, Al Estar en el Borde de la Calzada en Carril Rápido y Por el Volumen Del Tráfico.

FOTO No. 2  
Vista de la Cámara Inundada

COTA TAPA	2549.011
COTA BATEA	2544.115
NORTE	107914.01
ESTE	96371.36
LATITUD	-
LONGITUD	-
DIRECCION	Av Boyaca 48A-60
OBSERVACIONES	-Medidas de diseño -Inundada y con Sedimento -No se Pudo ver el Accesorio

En Trabajos de Reahabilitación, La Cámara Deberá Ser Destapada e Inspeccionados los Accesorios.

Se recomienda Realizar Mantenimiento a Tuberías, Válvula y Accesorios, con: Limpieza (Sandblasting) y Pintura.
