DESPIECE MECANICO		DESCRIPCIÓN
No.	CANT.	
1	1	PITOMETRO DE Ø2", INSTALADO EN SALIDA Ø6" (A-211)

CONSULTOR	CONSORCIO TIBTIOC 2006
NOMBRE DEL PROYECTO	ESTUDIOS Y DISEÑOS PARA LA REHABILITACIÓN DE LA LINEA RED MATRIZ DE 78" TIBTIOC - CASABLANCA
CONTRATO No.	1-02-25400-514-2006
NOMBRE DEL PLANO	DETALLES CAJAS DE ACCESORIOS TRAMO 3 PITOMETRO Ø2" (K39+984.27)
	LINEA TIBTIOC - CASABLANCA RED MATRIZ Ø78"
REVISO	S.L.T.
APROBO	C.E.B
DIGITALIZO	C.P.
ARCHIVO:	RTC-GF-CT-378.dwg
ESCALA:	1:50
PLANO No.	RTC-FG-CT-378
ACCESORIO N°	211
FECHA:	DICIEMBRE DE 2008
Rev.	1
CARTILLA DE ACCESORIOS EAAB

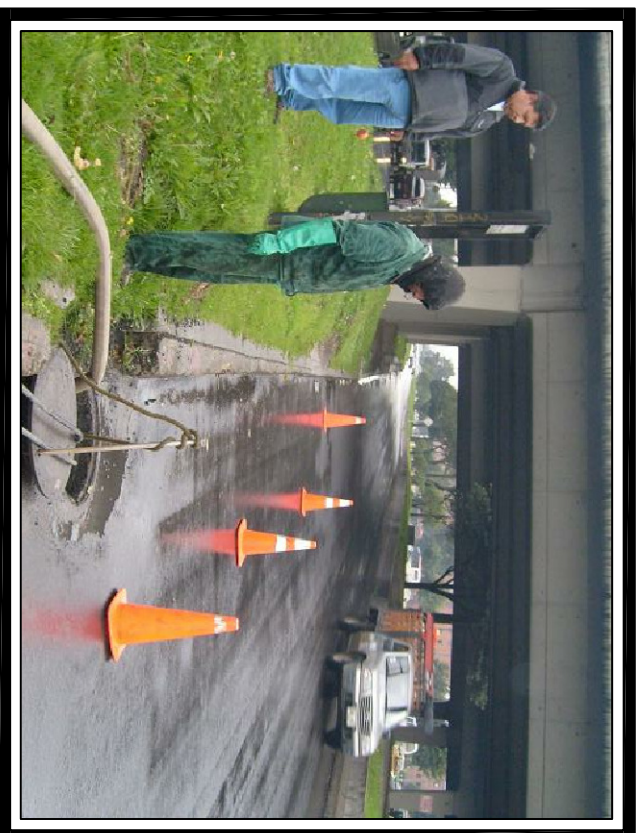
FOTO No. 1
Vista Externa de la Cámara

Cámara en Tubería de RCP con Diámetro muy Pequeño.

La Norma NS-077 Versión 1,0 del 05/04/2004 de la EAAB, No Contempla Cámaras en Tubería RCP y el Diámetro Mínimo para Cámaras Circulares es de 1.60m.

Por Todo Esto se Recomienda su Reconstrucción (Ver Esquema Típico en el Producto No.9).

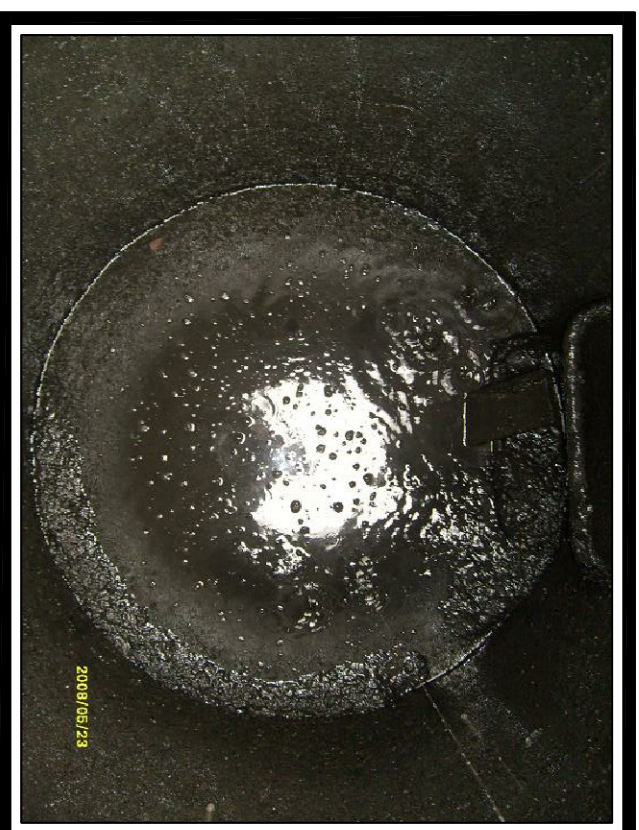
FOTO No. 2
Vista Interna de la Camara

Se Realizó un Bombeo en la Cámara, Pero el Equipo No Alcanzó a Retirar Todo el Lodo y No se Pudo Inspeccionar el Accesorio.

Se Recomienda Realizar Mantenimiento a Válvula, Bidas y Tornillos.

En Trabajos de Reahabilitación, la Cámara Deberá ser Totalmente Drenada e Inspeccionado el Accesorio.
