CONSULTOR	CONSORCIO TIBRITOC 2006		
NOMBRE DEL PROYECTO	ESTUDIOS Y DISEÑOS PARA LA REHABILITACIÓN DE LA LINEA RED MATRIZ DE 78" TIBRITOC - CASABLANCA		
CONTRATO No.	1-02-25400-514-2006		
NOMBRE DEL PLANO	DETALLES CAJAS DE ACCESORIOS TRAMO 3 BOCA DE ACCESO (DI) Ø16" (K40+023.47) LINEA TIBRITOC - CASABLANCA RED MATRIZ Ø78"		
REVISO	S.L.T.	ARCHIVO: RTC-GF-CT-380.dwg	FECHA: DICIEMBRE DE 2008
APROBO	C.E.B	PLANO No. RTC-FG-CT-380	Rev. 1
DIGITALIZO	C.P.	ACCESORIO N° 213	CARTILLA DE ACCESORIOS EAAB

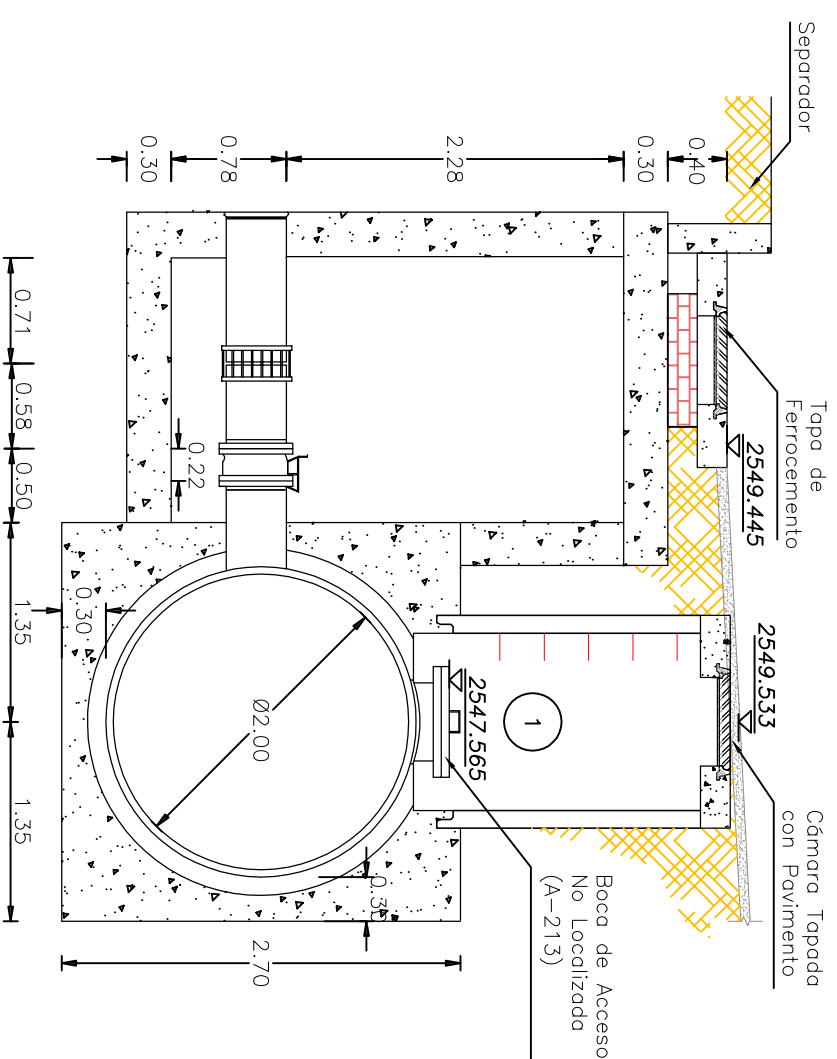
CÁMARA BOCA DE ACCESO  
CORTE A-A

DESPIECE MECÁNICO		
No.	CANT.	DESCRIPCIÓN
1	1	BOCA DE ACCESO (Diámetro Interno) Ø16"

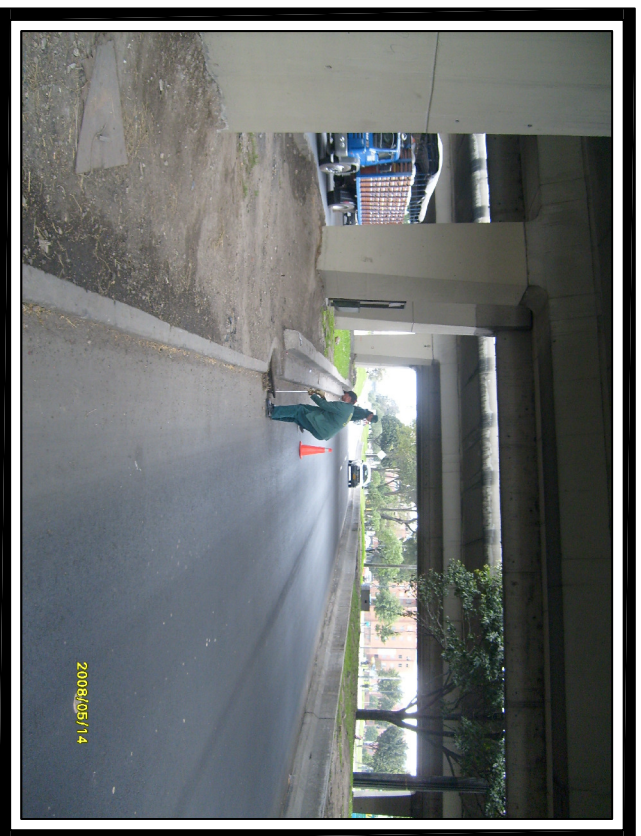
FOTO No. 1  
Zona Donde Debería Estar la Cámara

Los Accesorios 212 y 213 Deberían Estar en la Misma Cámara, en la Inspección de Campo no se Encontró la Boca de Acceso (A-213).

No se Localizó la Cámara de la Boca de Acceso.

Se Deberá Localizar la Boca de Acceso (A-213) para Realizar el Mantenimiento a los Elementos Metálicos (Bridas y Tornillos).

En Trabajos de Rehabilitación se Deberá Localizar la Cámara e Inspeccionar la Boca de Acceso.
