DESPIECE MECANICO	
No.	DESCRIPCIÓN
1	PITOMETRO DE Ø2" INSTALADO EN SALIDA Ø6" (A-217)

<p>CONSULTOR: CONSORCIO TIBTIOC 2006</p>			
<p>NOMBRE DEL PROYECTO: ESTUDIOS Y DISEÑOS PARA LA REHABILITACIÓN DE LA LINEA RED MATRIZ DE 78" TIBTIOC - CASABLANCA</p>			
<p>CONTRATO No. 1-02-25400-514-2006</p>			
<p>NOMBRE DEL PLANO: DETALLES CAJAS DE ACCESORIOS TRAMO 3 PITOMETRO Ø2" (K40+180.05) LINEA TIBTIOC - CASABLANCA RED MATRIZ Ø78"</p>			
REVISO	S.L.T.	ARCHIVO:	RTC-GF-CT-384.dwg
APROBO	C.E.B	ESCALA:	1:50
DIGITALIZO	C.P.	PLANO No.	RTC-FG-CT-384
		ACCESORIO N° 217	CARTILLA DE ACCESORIOS EAAB
			Rev. 1
			FECHA: DICIEMBRE DE 2008

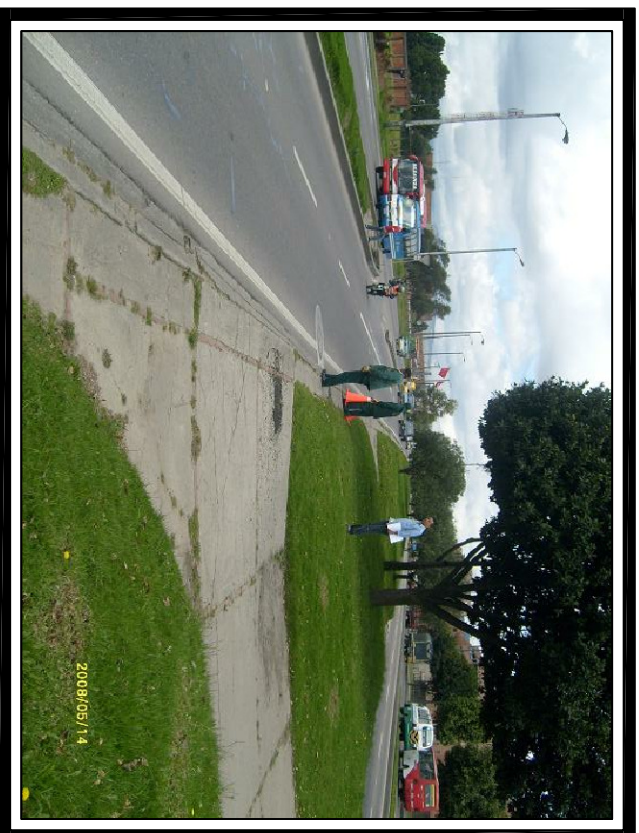
FOTO No. 1
Vista Externa de la Cámara

INFORMACION GENERAL	
COTA TAPA	2549.653
COTA BATEA	2545.665
NORTE	107656.657
ESTE	96125.307
LATITUD	04°39'55.59" N
LONGITUD	74°06'44.79" W
DIRECCION	Av Boyaca-Av El Dorado
OBSERVACIONES	Inundada Tapa de Alcantarillado

Por Todo Esto se recomienda su Reconstrucción (Ver Esquema Típico en el Producto No.9).

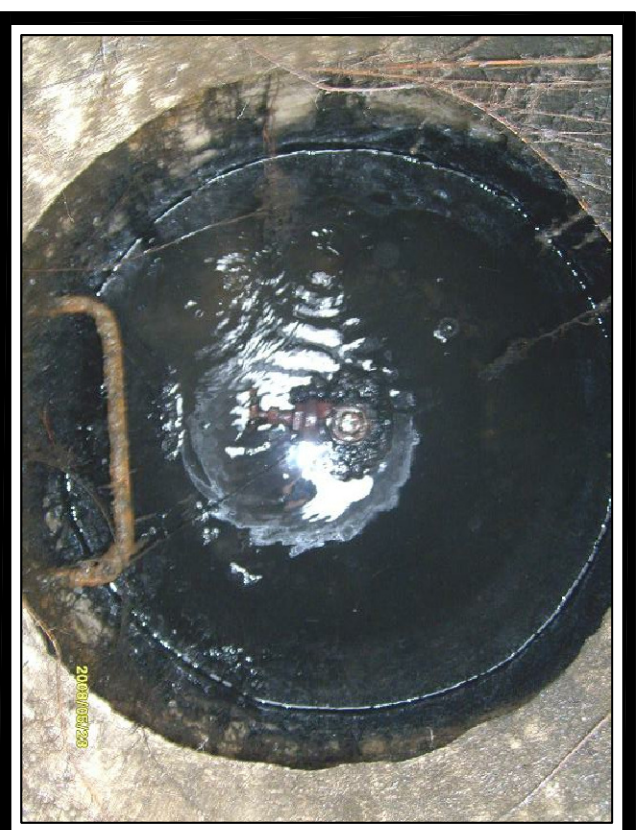
FOTO No. 2
Vista Interna de la Camara

ESTADO ACCESORIOS:

Se Realizó un Bombeo en la Cámara.

Se recomienda Realizar Mantenimiento a Válvula, Bridas y Tornillos, con Limpieza (Sandblasting) y Pintura.
