DESPIECE MECANICO	
No.	DESCRIPCIÓN
1	BOCA DE ACCESO (Diámetro Interno Ø16" (A-225))

CONSORCIO TIBITOC 2006 SIVA Carrera y Asociados S.A.	
CONSULTOR	CONSORCIO TIBITOC 2006	ARCHIVO:	RTC-GF-CT-389.dwg
NOMBRE DEL PROYECTO	ESTUDIOS Y DISEÑOS PARA LA REHABILITACION DE LA LINEA RED MATRIZ DE 78" TIBITOC - CASABLANCA	ESCALA:	1:50
CONTRATO No.	1-02-25400-514-2006	PLANO No.	RTC-FG-CT-389
NOMBRE DEL PLANO	DETALLES CAJAS DE ACCESORIOS TRAMO 3 BOCA DE ACCESO (DI) Ø16" (K41+504,96) LINEA TIBITOC - CASABLANCA RED MATRIZ Ø78"	Rev.	1
REVISO	S.L.T.	ACCESORIO N° 225	CARTILLA DE ACCESORIOS EAAB
APROBO	C.E.B		
DIGITALIZO	C.P.		
		FECHA:	DICIEMBRE DE 2008

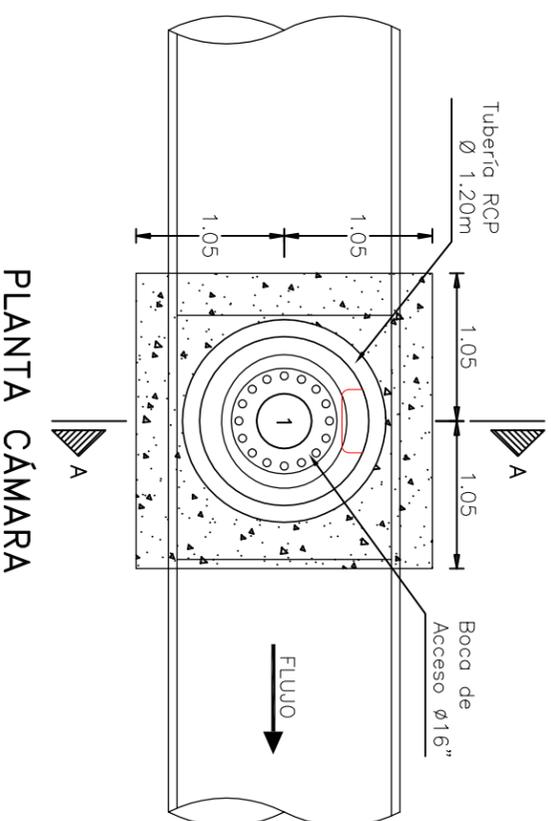
PLANTA CÁMARA
BOCA DE ACCESO

Cámara Estrecha en Tubería RCP.

La Norma NS-077 Versión 1.0 del 05/04/2004 de la EAAB, No Contempla Cámaras en Tubería RCP y el Diámetro Mínimo para Cámaras Circulares es de 1.60m.

Por Todo Esto se recomienda Su Reconstrucción (Ver Esquema Tipico en el Producto No.9).

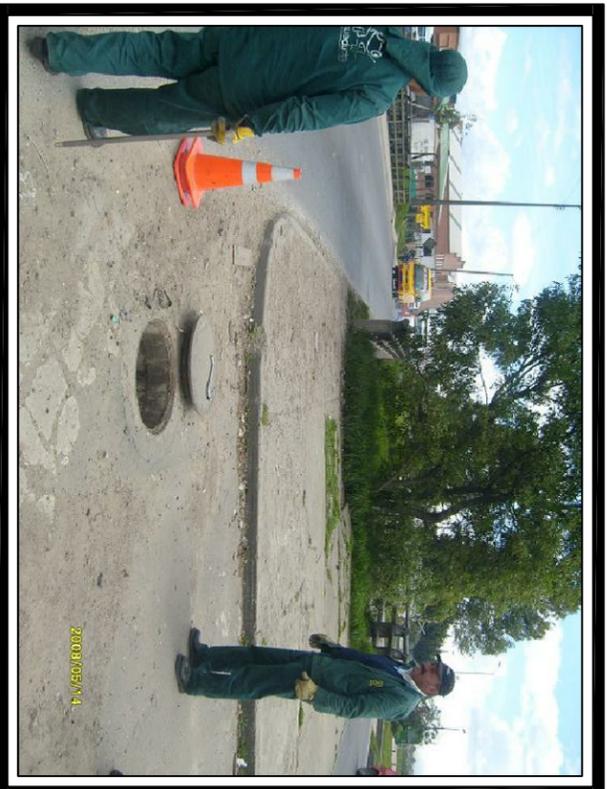
FOTO No. 1
Vista Externa de la Cámara

ESTADO ACCESORIOS:

Se recomienda Realizar Mantenimiento a los Elementos Metálicos de la Boca de Acceso (Bridas y Tornillos) con: Limpieza (Sandblasting) y Pintura.
