**CÁMARA VENTOSA Y SALIDA CORTE A-A**

CONSULTOR	CONSORCIO TIBITOC 2006
NOMBRE DEL PROYECTO	ESTUDIOS Y DISEÑOS PARA LA REHABILITACIÓN DE LA LINEA RED MATRIZ DE 78" TIBITOC - CASABLANCA
CONTRATO No.	1-02-25400-514-2006
NOMBRE DEL PLANO	DETALLES CAJAS DE ACCESORIOS TRAMO 3 VENTOSA Ø8" Y SALIDA Ø30" (K41+632.73) LINEA TIBITOC - CASABLANCA RED MATRIZ Ø78"
REVISO	S.L.T. ARCHIVO: RTC-GF-CT-392.dwg
APROBO	C.E.B ESCALA: 1:50 FECHA: DICIEMBRE DE 2008
DIGITALIZO	C.P. ACCESORIO N° 228 Y 229 CARTILLA DE ACCESORIOS EAAB Rev. 1

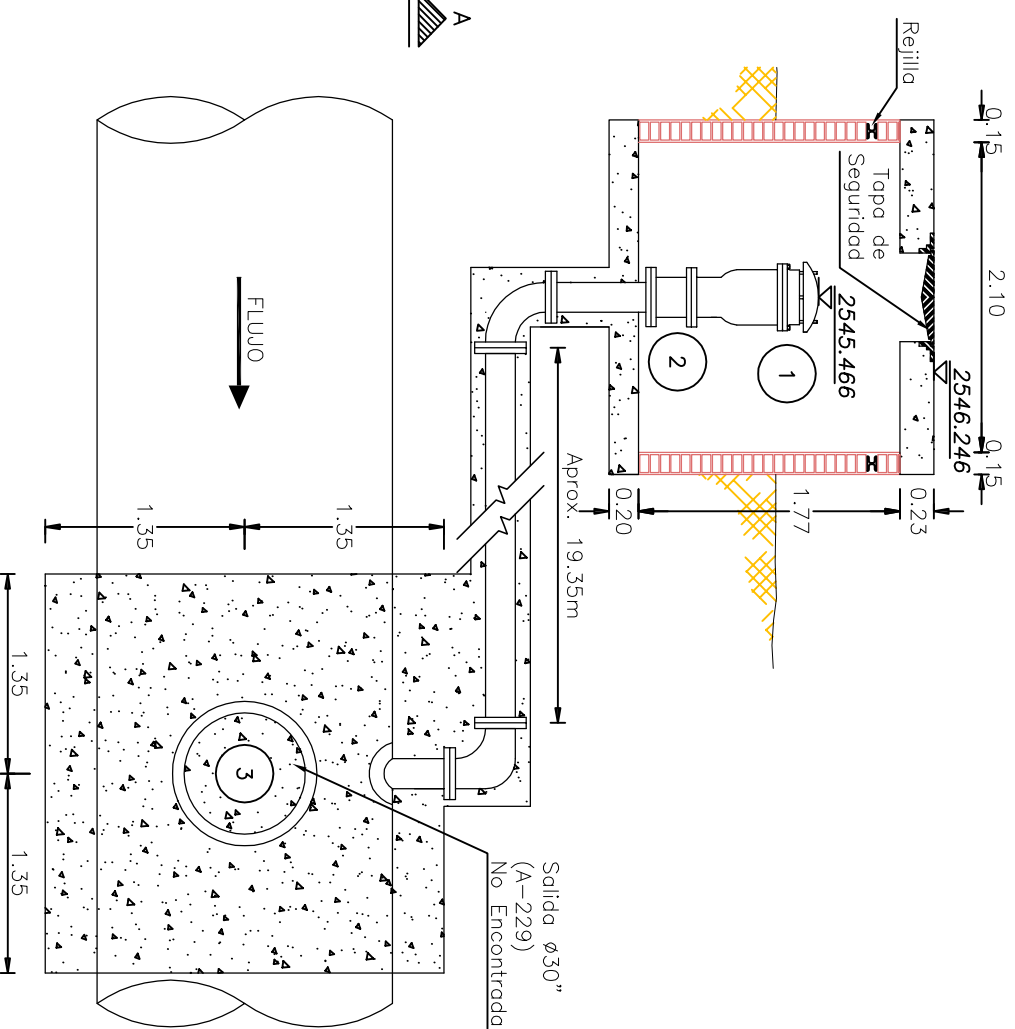
DESPIECE MECANICO	
No.	DESCRIPCIÓN
1	VENTOSA DE UNA CÁMARA Ø8" (A-228)
2	NIPLÉ EN ACERO Ø8" EBXB
3	BRIDA CIEGA Ø30" PARA SALIDA (A-229)

La Ventosa no Tiene Válvula de Guarda. Se recomienda la instalación de una.

No se Pudo Inspeccionar la Salida de Ø30" por Falta de la Cámara.

Se recomienda en Trabajos de Rehabilitación Localizar e Inspeccionar la Salida Ø30"(A-229).

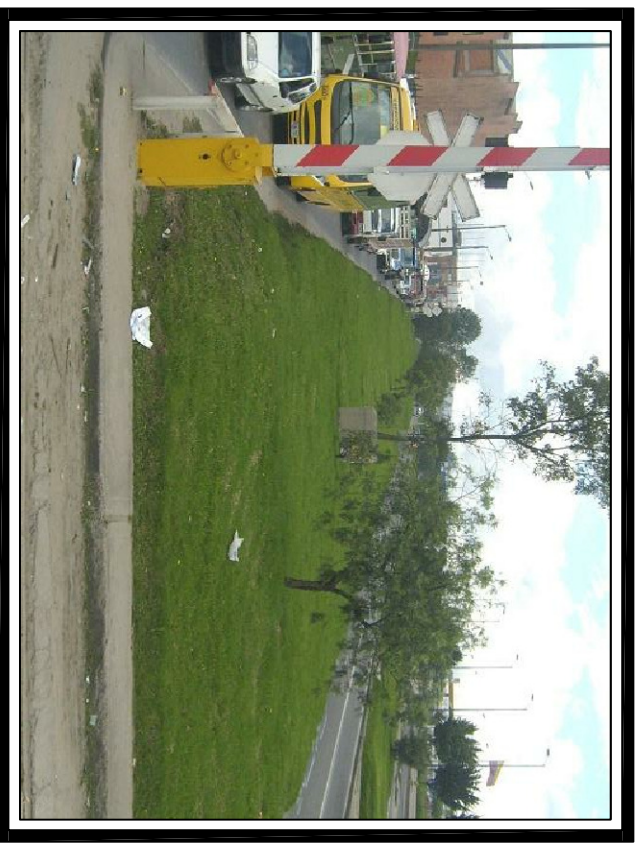
Cámara en Mampostería Está en Buen Estado.

La Norma NS-077 Versión 1,0 del 05/04/2004 de la EAAB, No Contempla Cámaras en Mampostería.

**FOTO No. 1**  
Vista Externa de la Cámara

Por Todo Esto se recomienda su Reconstrucción (Ver Esquema Típico en el Producto No.9)

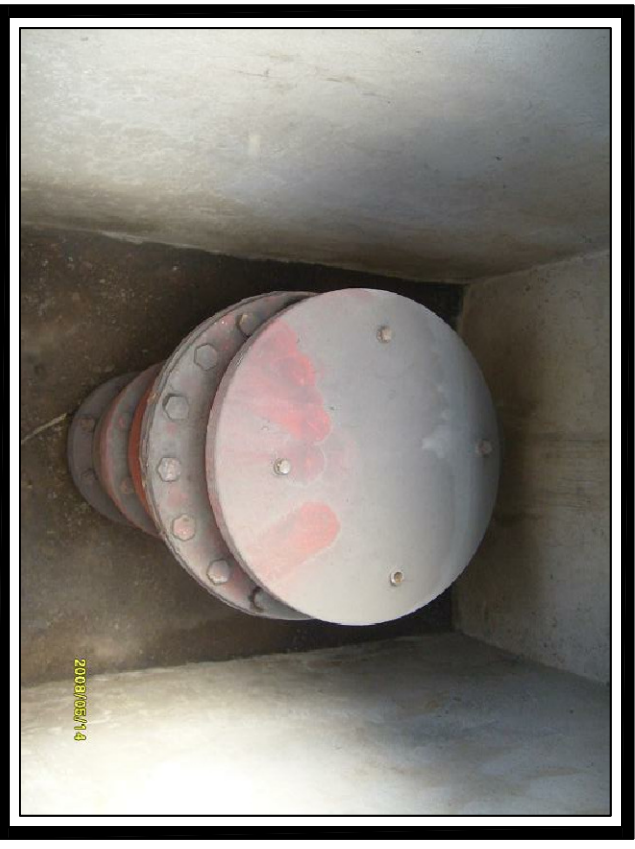
**FOTO No. 2**  
Vista Interna de la Cámara
