No.	CANT.	DESCRIPCIÓN
1	1	PITOMETRO DE Ø2" INSTALADO EN SALIDA Ø6" (A-230)

NOMBRE DEL PROYECTO	ESTUDIOS Y DISEÑOS PARA LA REHABILITACIÓN DE LA LINEA RED MATRIZ DE 78" TIBTIOC - CASABLANCA	CONTRATO No.	1-02-25400-514-2006
NOMBRE DEL PLANO	DETALLES CAJAS DE ACCESORIOS TRAMO 3 PITOMETRO Ø2" (K41+672.34)	ARCHIVO:	RTC-GF-CT-393.dwg
	LINEA TIBTIOC - CASABLANCA RED MATRIZ Ø78"	ESCALA:	1:50
REVISO	S.L.T.	PLANO No.	RTC-FG-CT-393
APROBO	C.E.B	ACCESORIO N°	230
DIGITALIZO	C.P.	FECHA:	DICIEMBRE DE 2008
		Rev.	1
		CARTILLA DE ACCESORIOS EAAB

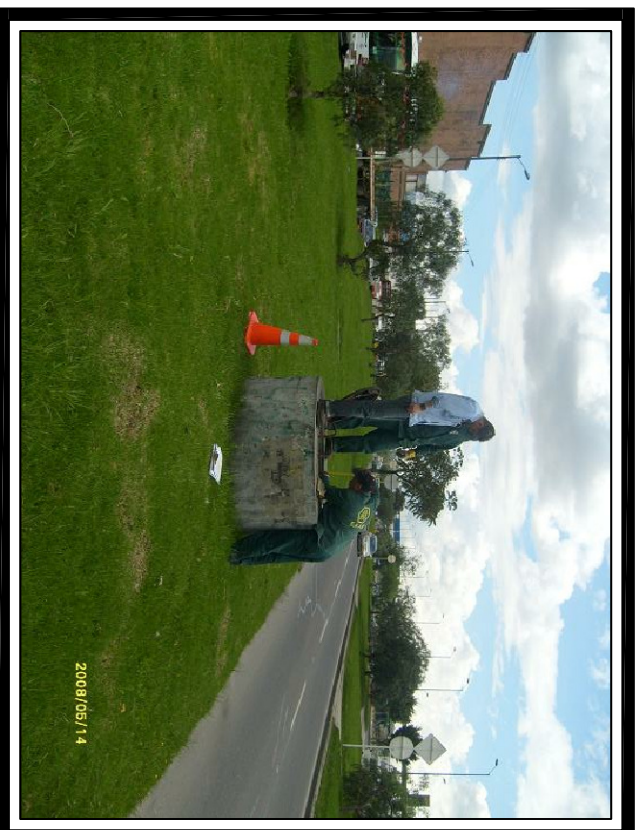
FOTO No. 1
Vista Externa de la Cámara

ESTADO ACCESORIOS:

Se Realizó un Bombeo en la Cámara.

Cámara en Tubería de RCP con Diámetro Muy Pequeño.

Se Recomendando Realizar Mantenimiento a Válvula, Bidas y Tornillos, con Limpieza (Sandblasting) y Pintura.

Por Todo Esto se Recomendando Su Reconstrucción (Ver Esquema Típico en el Producto No.9).
