DESPIECE MECANICO		DESCRIPCION
No.	CANT.	BOCA DE ACCESO (Diámetro Interno) Ø16"
1	1	(A-232)

CONSORCIO TIBITOC 2006 SIVA CARRERO Y ASOCIADOS S.A.	
CONSULTOR	CONSORCIO TIBITOC 2006		
NOMBRE DEL PROYECTO	ESTUDIOS Y DISEÑOS PARA LA REHABILITACION DE LA LINEA RED MATRIZ DE 78" TIBITOC - CASABLANCA		
CONTRATO No.	1-02-25400-514-2006		
NOMBRE DEL PLANO	DETALLES CAJAS DE ACCESORIOS TRAMO 3 BOCA DE ACCESO (DI) Ø16" (K42+539.48) LINEA TIBITOC - CASABLANCA RED MATRIZ Ø78"		
REVISO	S.L.T.	ARCHIVO:	RTC-GF-CT-395.dwg
APROBO	C.E.B	ESCALA:	1:75
DIGITALIZO	C.P.	PLANO No.	RTC-FG-CT-395
		ACCESORIO N° 232	CARTILLA DE ACCESORIOS EAAB
			Rev. 1
			FECHA: DICIEMBRE DE 2008

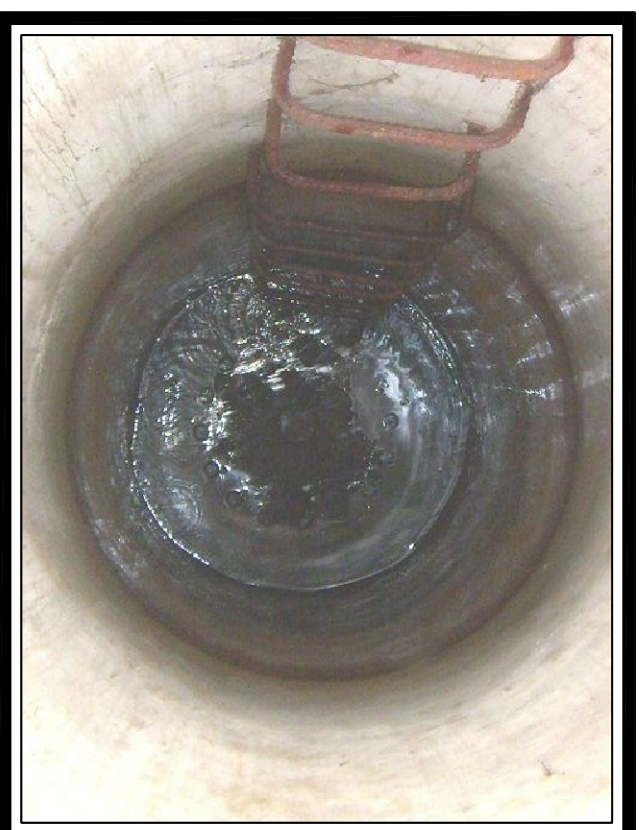
FOTO No. 2
Vista Interna de la Camara

ESTADO ACCESORIOS:

Cámara Estrecha en Tubería RCP.

Se recomienda Realizar Mantenimiento a los Elementos Metálicos de la Boca de Acceso (Bridas y Tornillos) con: Limpieza (Sanblasting) y Pintura.

Por Todo Esto se recomienda Su Reconstrucción (Ver Esquema Típico en el Producto No.9).
