CONSULTOR	CONSORCIO TIBITOC 2006	CONSORCIO TIBITOC 2006	
NOMBRE DEL PROYECTO	ESTUDIOS Y DISEÑOS PARA LA REHABILITACION DE LA LINEA RED MATRIZ DE 78" TIBITOC - CASABLANCA		
CONTRATO No.	1-02-25400-514-2006		
NOMBRE DEL PLANO	DETALLES CAJAS DE ACCESORIOS TRAMO 3 SALIDA ORIENTE-OCCIDENTE Ø12" (K42+539.48) LINEA TIBITOC - CASABLANCA RED MATRIZ Ø78"		
REVISO	S.L.T.	ARCHIVO:	RTC-FG-CT-396.dwg
APROBO	C.E.B	ESCALA:	1:75
DIGITALIZO	C.P.	PLANO No.	RTC-FG-CT-396
		ACCESORIO N°	233
			CARTILLA DE ACCESORIOS EAAB
		FECHA:	DICIEMBRE DE 2008
		Rev.	1

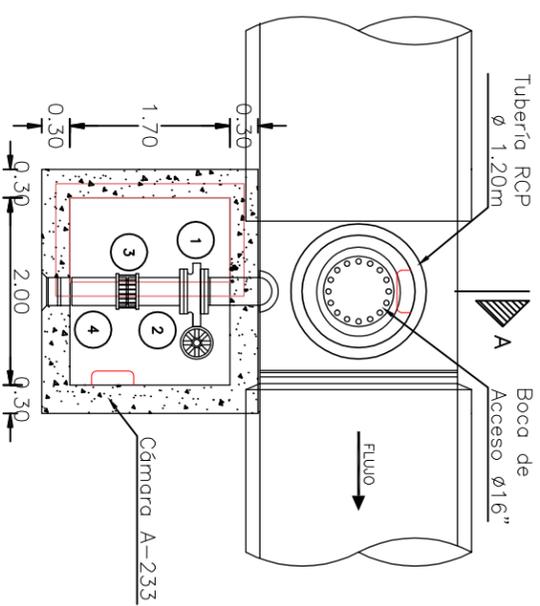
PLANTA CÁMARA
BOCA DE ACCESO

DESPICIE MECANICO	
No.	DESCRIPCION
1	VÁLVULA MARIPOSA Ø12" BRIDADA (A-233)
2	NIPLE DE ACERO Ø12" EBXEL
3	UNIÓN DE DESMONTAJE Ø12" TIPO DRESSER
4	NIPLE DE ACERO Ø12" ELXCAMPANA

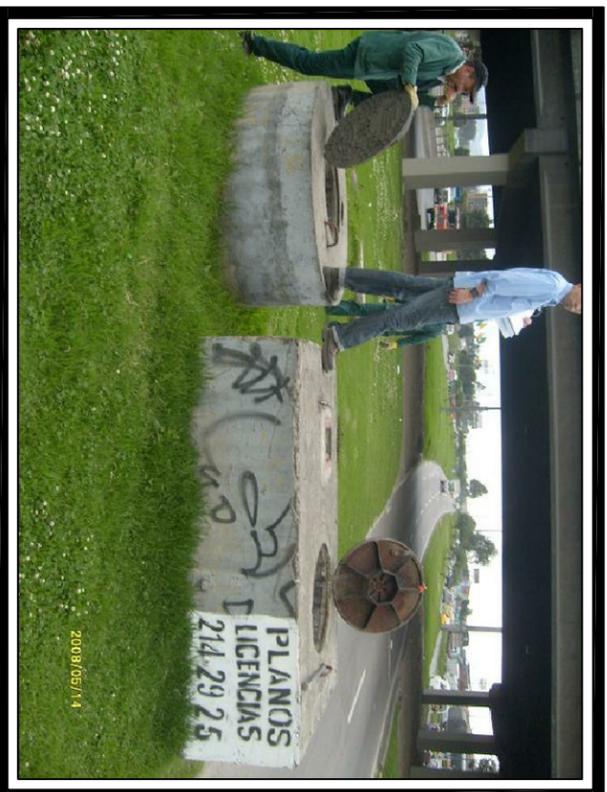
FOTO No. 1
Vista Externa de la Cámara

Se Recomienda el Retiro de Basura.

Cámara en Concreto en Buen Estado, con Dimensiones Internas Algo Escasas.

En Caso de Requerirse su Reconstrucción (Ver Esquema Típico de Acuerdo a la La Norma NS-077 Versión 1,0 del 05/04/2004 de la EAAB en el Producto No.9).

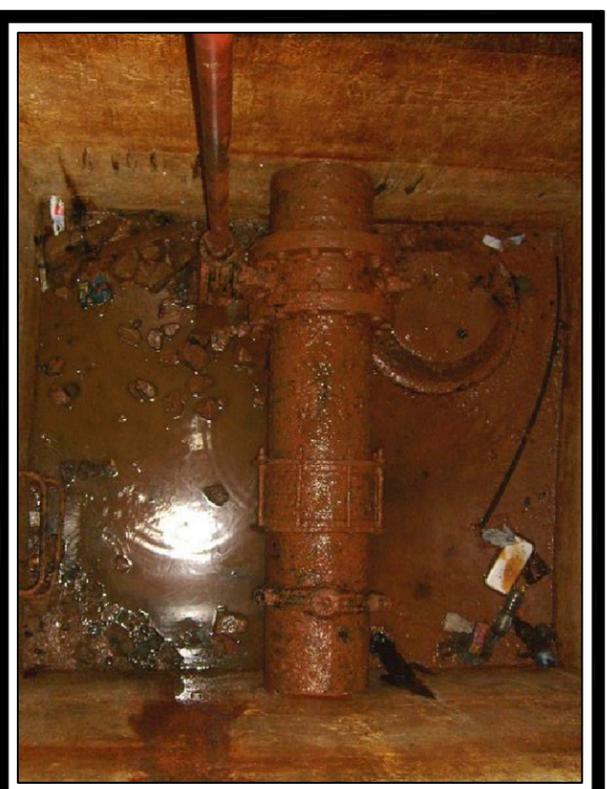
FOTO No. 2
Vista Interna de la Camara

ESTADO ACCESORIOS:

ESTADO DE LA CÁMARA:

Por Problemas de Oxidación se Recomienda Realizar Mantenimiento a Tuberías, Válvula y Accesorios, con: Limpieza (Sandblasting) y Pintura.
