CONSORCIO TIBITOC 2006	
CONSULTOR	CONSORCIO TIBITOC 2006		
NOMBRE DEL PROYECTO	ESTUDIOS Y DISEÑOS PARA LA REHABILITACION DE LA LINEA RED MATRIZ DE 78" TIBITOC - CASABLANCA		
CONTRATO No.	1-02-25400-514-2006		
NOMBRE DEL PLANO	DETALLES CAJAS DE ACCESORIOS TRAMO 3 BOCA DE ACCESO (DI) Ø16" -SALIDA Ø16"-VENTOSA Ø8" (K43+293.59) LINEA TIBITOC - CASABLANCA RED MATRIZ Ø78"		
REVISO	S.L.T.	ARCHIVO:	RTC-GF-CT-401.dwg
APROBO	C.E.B	ESCALA:	1:50
DIGITALIZO	C.P.	PLANO No.	RTC-FG-CT-401 Rev. 1
		ACCESORIO N° 238-238A-238B	CARTILLA DE ACCESORIOS EAAB
		FECHA:	DICIEMBRE DE 2008

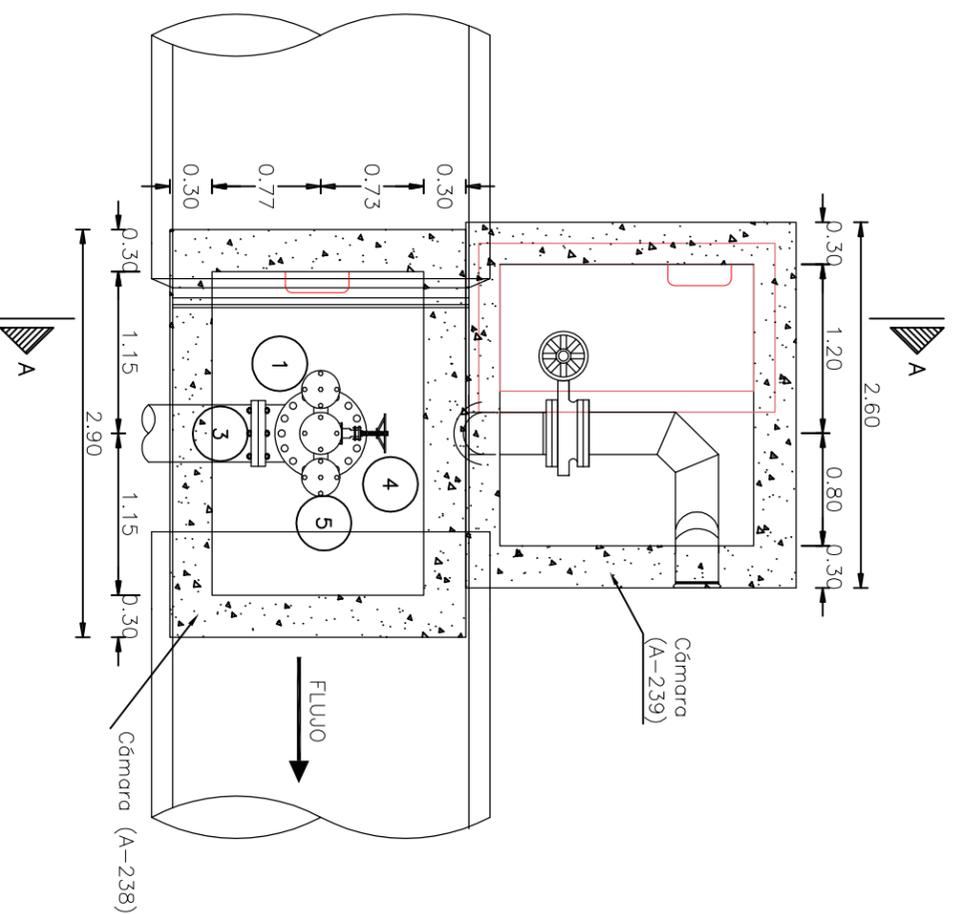
PLANTA CÁMARA  
BOCA DE ACCESO

DESPIECE MECÁNICO	
No.	DESCRIPCIÓN
1	BOCA DE ACCESO (Diámetro interno) Ø16" (A-238), CON SALIDA Ø8".
2	TEE EN ACERO Ø16"xØ16" BRIDADA.
3	NIPLE EN ACERO Ø16" EBHEL (A-238 A)
4	VALVULA DE COMPUERTA Ø8" - GUARDA
5	VENTOSA DE UNA CÁMARA Ø8" (A-238 B)

COTA TAPA	2546.617
COTA BATEA	2541.833
NORTE	105402.052
ESTE	93998.159
LATITUD	04°38'42.22" N
LONGITUD	74°07'53.79" W
DIRECCION	Av Boyocca - Av Villa Alsacia
OBSERVACIONES	La salida (cuello) es de 16" Pero fuera de la cámara Amplia a 24" y Sobre la tapa del Monhole está la Ventosa.

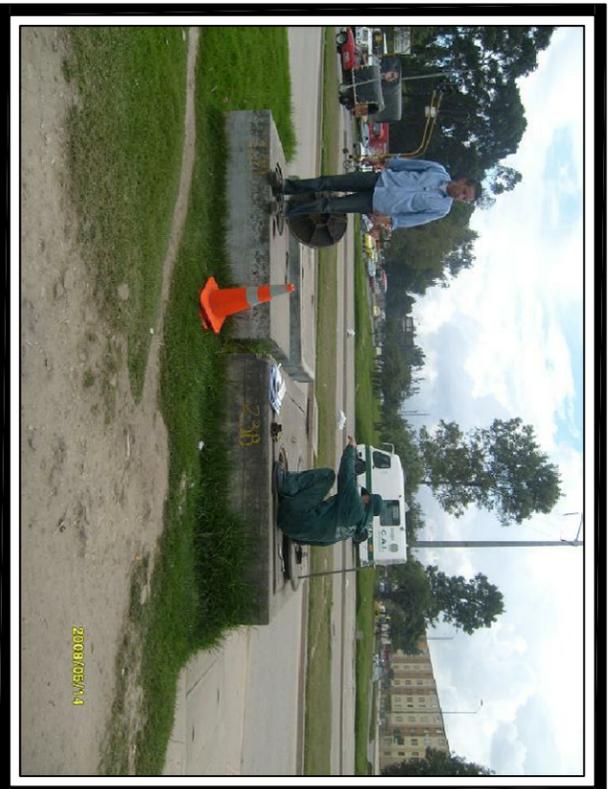
FOTO No. 1  
Vista Externa de la Cámara

**ESTADO ACCESORIOS:**

**ESTADO DE LA CÁMARA:**

Se recomienda el Retiro de Basura. Cámara en Concreto en Buen Estado, con Dimensiones Internas Algo Escasas.

Se recomienda Realizar Mantenimiento a los Elementos Metálicos (Bridas y Tornillos) con: Limpieza (Sandblasting) y Pintura.

Por Esto, se recomienda su Reconstrucción (Ver Esquema Típico, de Acuerdo con la la Norma NS-077 Versión 1,0 del 05/04/2004 de la EAAB, en el Producto No.9).
