CONSULTOR		CONSORCIO TIBITOC 2006	
NOMBRE DEL PROYECTO		ESTUDIOS Y DISEÑOS PARA LA REHABILITACIÓN DE LA LINEA RED MATRIZ DE 78" TIBITOC - CASABLANCA	
CONTRATO No.		1-02-25400-514-2006	
NOMBRE DEL PLANO		DETALLES CAJAS DE ACCESORIOS TRAMO 3 VENTOSA Ø8" (K43+667.00)	
		LINEA TIBITOC - CASABLANCA RED MATRIZ Ø78"	
REVISO	S.L.T.	ARCHIVO:	RTC-GF-CT-403.dwg
APROBO	C.E.B	ESCALA:	1:50
DIGITALIZO	C.P.	PLANO No.	RTC-FG-CT-403
		ACCESORIO N° 240	CARTILLA DE ACCESORIOS EAAB
		FECHA:	DICIEMBRE DE 2008
		Rev.	1

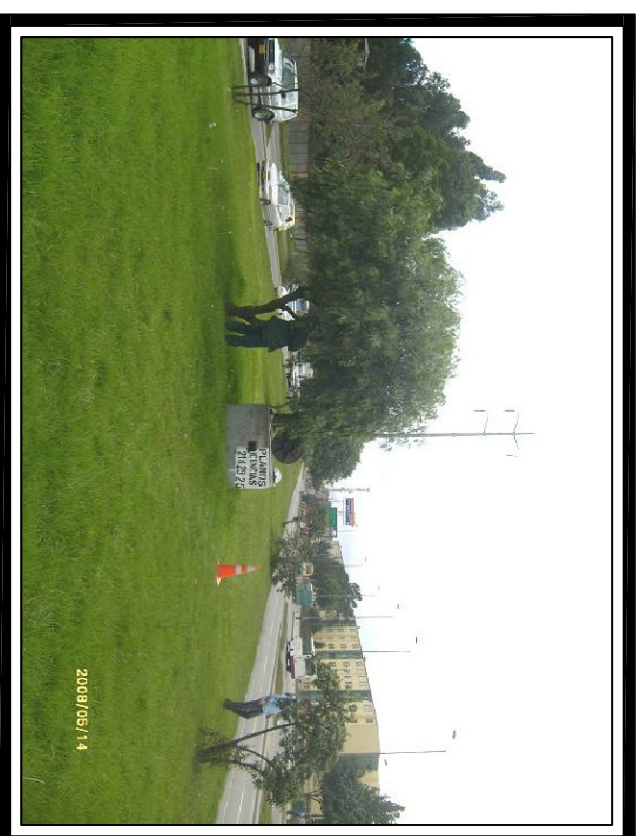
FOTO No. 1
Vista Externa de la Cámara

Cámara en Mampostería Está en Regular Estado.

La Norma NS-077 Versión 1.0 del 05/04/2004 de la EAAB, No Contempla Cámaras en Mampostería.

Por Todo Esto se recomienda su Reconstrucción (Ver Esquma Típico en el Producto No.9)

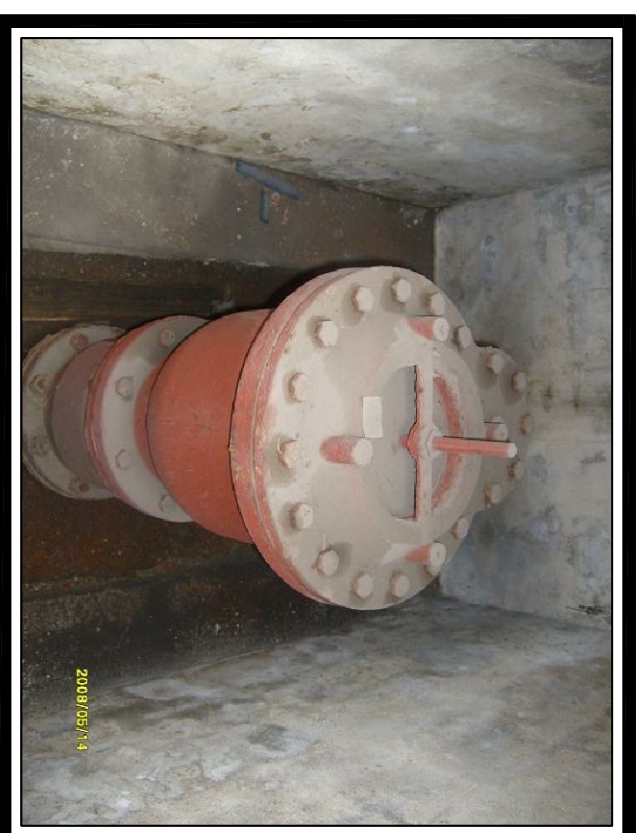
FOTO No. 2
Vista Interna de la Camara

Ventosa sin Válvula de Guarda y sin Algunas Partes.

Se recomienda Instalar Válvula de Guarda y Reemplazar la Ventosa por una Nueva.
