DESCRIPCION MECANICO	
No.	DESCRIPCION
1	PITOMETRO DE Ø2" INSTALADO EN SALIDA Ø6" (A-247)

CONSULTOR	CONSORCIO TIBITOC 2006						
NOMBRE DEL PROYECTO	ESTUDIOS Y DISEÑOS PARA LA REHABILITACION DE LA LINEA RED MATRIZ DE 78" TIBITOC - CASABLANCA						
CONTRATO No.	1-02-25400-514-2006						
NOMBRE DEL PLANO	DETALLES CAJAS DE ACCESORIOS TRAMO 3 PITOMETRO Ø2" (K44+121.97) LINEA TIBITOC - CASABLANCA RED MATRIZ Ø78"						
REVISO	S.L.T.	ARCHIVO:	RTC-GF-CT-407.dwg	FECHA:	DICIEMBRE DE 2008		
APROBO	C.E.B	ESCALA:	1:50	PLANO No.	RTC-FG-CT-407	Rev.	1
DIGITALIZO	C.P.	ACCESORIO N°	247	CARTILLA DE ACCESORIOS EAAB

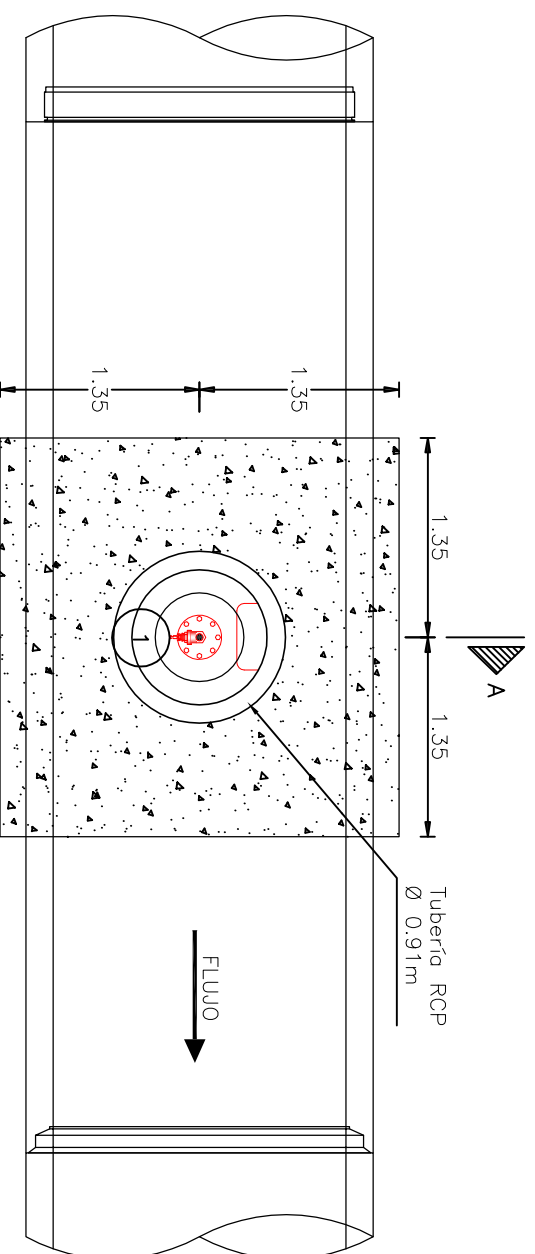
PLANTA CÁMARA PITOMETRO

Cámara en Tubería de RCP con Diámetro Muy Pequeño.

La Norma NS-077 Versión 1,0 del 05/04/2004 de la EAAB, no Contempla Cámaras en Tubería RCP y el Diámetro Mínimo para Cámaras Circulares es de 1.60m.

Por Todo Esto se recomienda su Reconstrucción (Ver Esquema Típico en el Producto No.9).

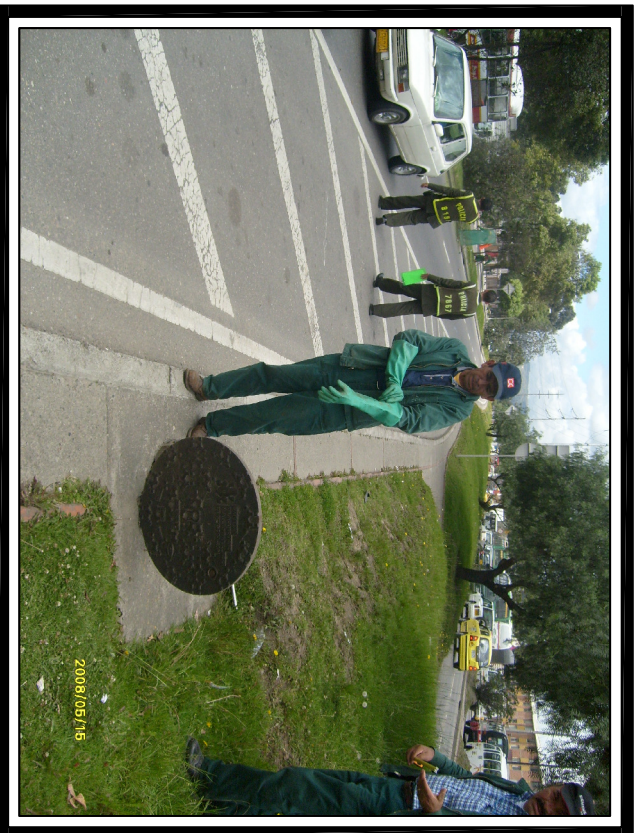
FOTO No. 1
Vista Externa de la Cámara

INFORMACION GENERAL	
COYA TAPA	2548.912
COYA BATEA	2545.850
NORTE	104731.520
ESTE	93514.087
LATITUD	04°38'20.40" N
LONGITUD	74°08'09.49" W
DIRECCION	Av Boyaca No 8B-79
OBSERVACIONES	Camara en Anden Tapa de Seguridad- Inundada

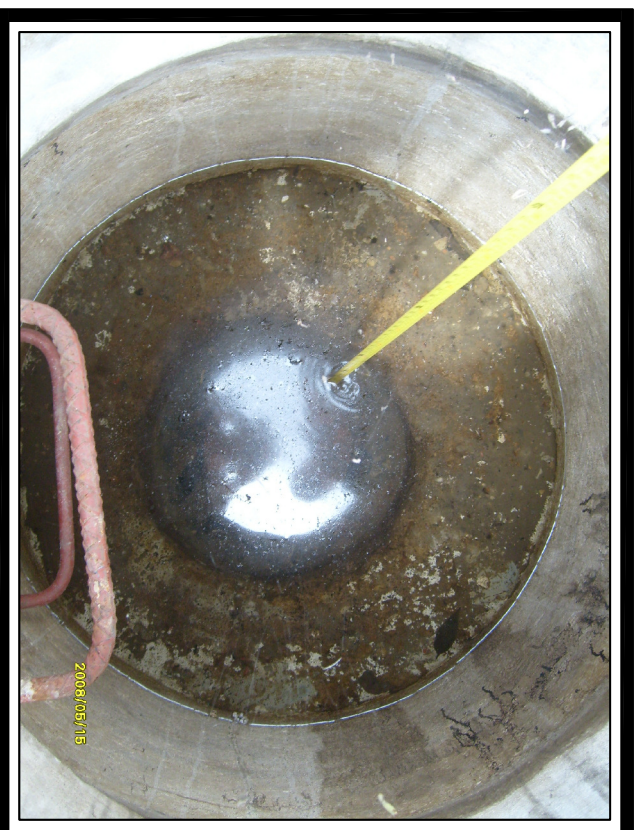
FOTO No. 2
Vista Interna de la Camara

No se Pudo Drenar la Cámara, ni Inspeccionar el Accesorio.

En Trabajos de Rehabilitación, la Cámara Deberá ser Totalmente Drenada e Inspeccionado el Accesorio.

Se recomienda Realizar Mantenimiento a Válvula, Bridas y Tornillos, con Limpieza (Sandblasting) y Pintura.
