DESPIECE MECANICO	
No.	DESCRIPCION
1	BOCA DE ACCESO (Diámetro Interno) Ø16" (A-248)

CONSULTOR		CONSORCIO TIBITOC 2006	
NOMBRE DEL PROYECTO		ESTUDIOS Y DISEÑOS PARA LA REHABILITACION DE LA LINEA RED MATRIZ DE 78" TIBITOC - CASABLANCA	
CONTRATO No.		1-02-25400-514-2006	
NOMBRE DEL PLANO		DETALLES CAJAS DE ACCESORIOS TRAMO 3 BOCA DE ACCESO (DI) Ø16" (K44+196.14) LINEA TIBITOC - CASABLANCA RED MATRIZ Ø78"	
REVISO	S.L.T.	ARCHIVO:	RTC-GF-CT-408.dwg
APROBO	C.E.B	ESCALA:	1:50
DIGITALIZO	C.P.	PLANO No.	RTC-FG-CT-408
		ACCESORIO N° 248	CARTILLA DE ACCESORIOS EAAB
			FECHA: DICIEMBRE DE 2008
			Rev. 1

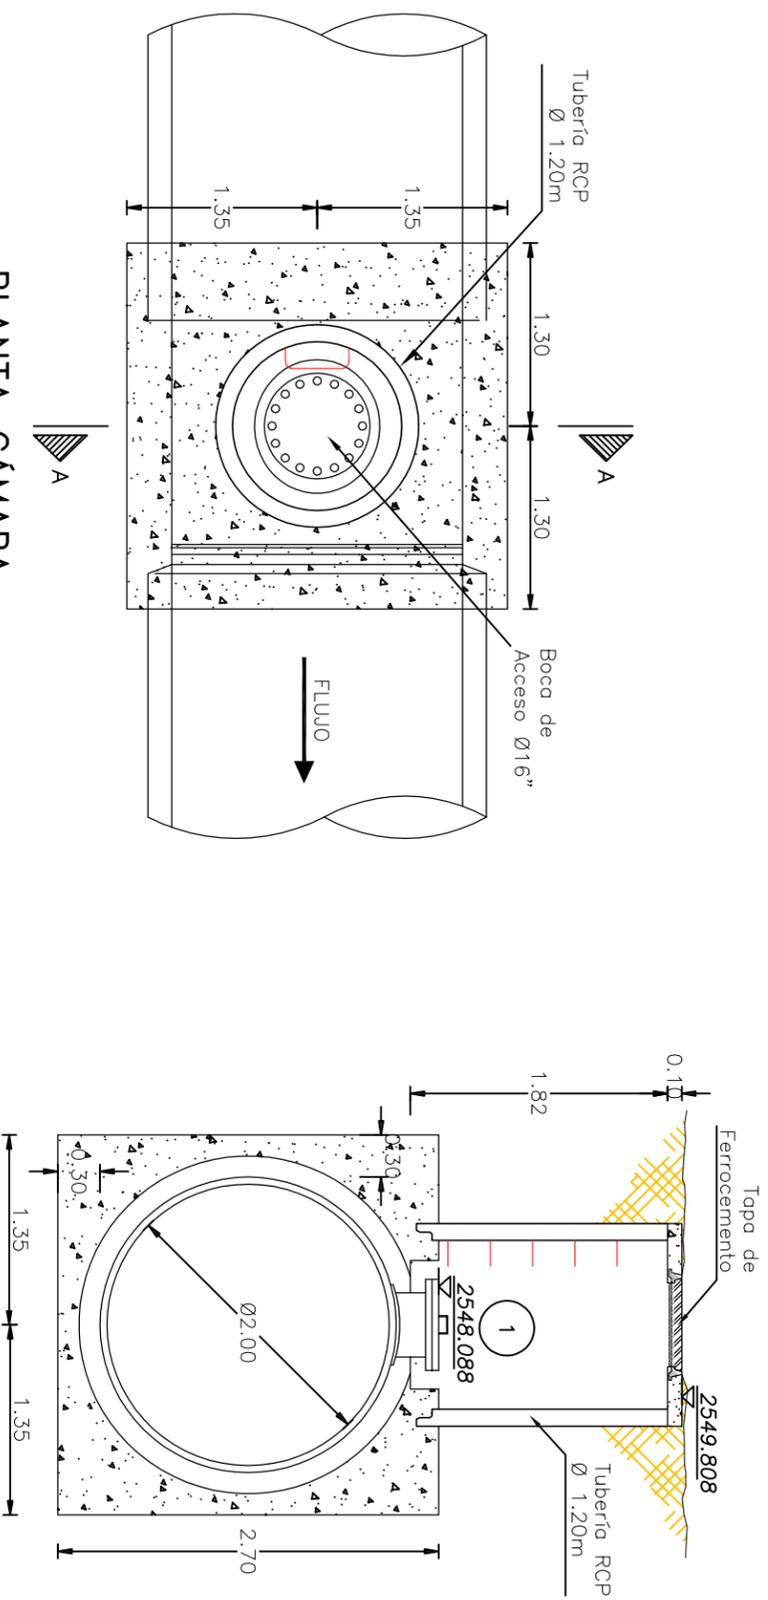
PLANTA CÁMARA  
BOCA DE ACCESO

CÁMARA BOCA DE ACCESO  
CORTE A-A

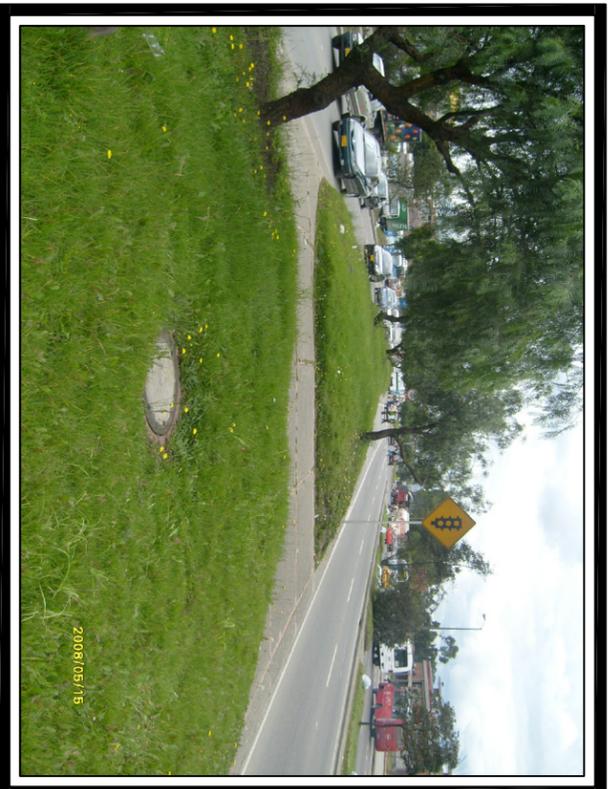
FOTO No. 1  
Vista Externa de la Cámara

**ESTADO ACCESORIOS:**

**ESTADO DE LA CÁMARA:**

Cámara Estrecha en Tubería RCP.

La Norma NS-077 Versión 1.0 del 05/04/2004 de la EAAB, No Contempla Cámaras en Tubería RCP y el Diámetro Mínimo para Cámaras Circulares es de 1.60m.

Se recomienda Realizar Mantenimiento a los Elementos Metálicos de la Boca de Acceso (Bridas y Tornillos) con: Limpieza (Sanblasting) y Pintura.

Por Todo Esto se recomienda Su Reconstrucción (Ver Esquema Típico en el Producto No.9).
