### PLANTA CÁMARA SALIDA

CONSULTOR CONSORCIO TIBITOC 2006	
NOMBRE DEL PROYECTO ESTUDIOS Y DISEÑOS PARA LA REHABILITACIÓN DE LA LINEA RED MATRIZ DE 78" TIBITOC - CASABLANCA		CONTRATO No. 1-02-25400-514-2006	
NOMBRE DEL PLANO DETALLES CAJAS DE ACCESORIOS TRAMO 3 SALIDA NO HABILITADA Ø12" (K44+400,86) LINEA TIBITOC - CASABLANCA RED MATRIZ Ø78"		ARCHIVO: RTC-GF-CT-411.dwg	
REVISO	S.L.T.	ESCALA:	1:50
APROBO	C.E.B	PLANO No.	RTC-FG-CT-411
DIGITALIZO	C.P.	ACCESORIO N°	251
		FECHA:	DICIEMBRE DE 2008
		Rev.	1
		CARTILLA DE ACCESORIOS EAAB

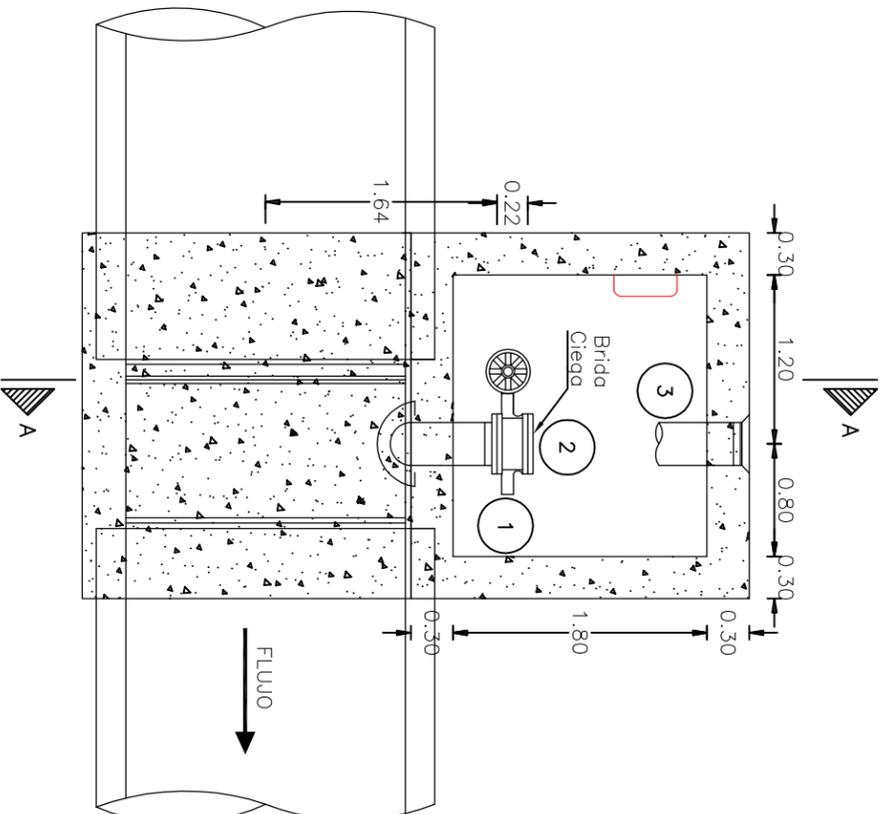
No.	CANT.	DESCRIPCIÓN
1	1	VALVULA MARIPOSA Ø12" BRIDADA (A-251)
2	1	BRIDA CIEGA DE Ø12"
3	1	NIPLE DE ACERO Ø12" ELXCAMPANA

Cámara en Concreto en Buen Estado, con Dimensiones Internas Algo Escasas.

La Norma NS-077 Versión 1,0 del 05/04/2004 de la EAAB, Contempla Cámaras en Concreto con Dimensiones Internas Mínimas para una Válvula de 2.0mx2.0m.

Salida no Habilitada, Deberá ser Complementada para Posible Operación Futura, con Niple Ø12" EBXEL y Unión Dresser Ø12".

Por Problemas de Oxidación se Recomienda Realizar Mantenimiento a Tuberías, Válvula y Accesorios, con: Limpieza (Sandblasting) y Pintura.

En Caso de Requerirse su Reconstrucción (Ver Esquema Tipico en el Producto No.9).

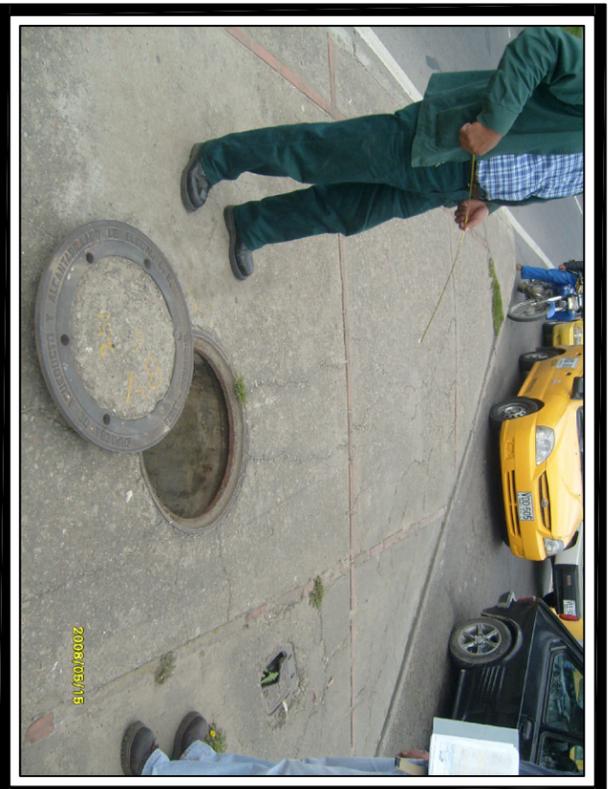
FOTO No. 1  
Vista Externa de la Cámara

COTA TAPA	2550.280
COTA BATEA	2546.767
NORTE	104472.579
ESTE	93414.703
LATITUD	04°38'11.97" N
LONGITUD	74°08'12.71" W
DIRECCION	Av Boyaca Diagonal 8
OBSERVACIONES	Tapa de Acueducto Zona del Cuello roto
