PLANTA CÁMARA PURGA

CONSULTOR	CONSORCIO TIBITOC 2006	ARCHIVO:	RTC-FG-CT-413.dwg
NOMBRE DEL PROYECTO	ESTUDIOS Y DISEÑOS PARA LA REHABILITACION DE LA LINEA RED MATRIZ DE 78" TIBITOC - CASABLANCA	ESCALA:	1:75
CONTRATO No.	1-02-25400-514-2006	PLANO No.	RTC-FG-CT-413
NOMBRE DEL PLANO	DETALLES CALAS DE ACCESORIOS TRAMO 3 PURGA Ø16" (K44+631.93)	Rev.	1
	LINEA TIBITOC - CASABLANCA RED MATRIZ Ø78"	ACCESORIO N°	253
REVISO	S.L.T.	FECHA:	DICIEMBRE DE 2008
APROBO	C.E.B		
DIGITALIZO	C.P.

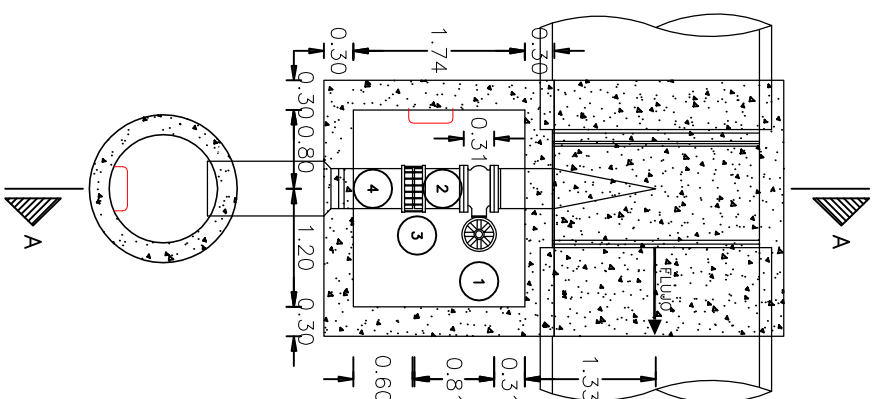
DESPIECE MECANICO	
No.	DESCRIPCION
1	VÁLVULA MARIPOSA Ø16" BRIDADA (A-253)
2	NIPLE Ø16" EBXEL
3	UNIÓN DE DESMONTAJE Ø16" TIPO DRESSER
4	NIPLE DE ACERO Ø16" ELXCAMPANA

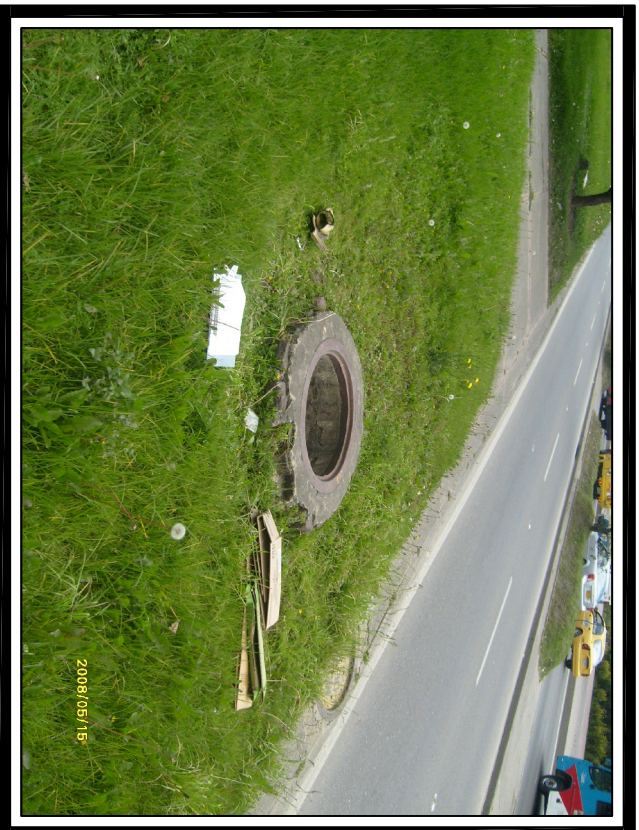
FOTO No. 1  
Vista Externa de la Cámara

**ESTADO DE LA CÁMARA:**

Cámara en Concreto en Buen Estado, en Caso de Requerirse su Reconstrucción (Ver Esquema Típico de Acuerdo con la Norma NS-077 Versión 1,0 del 05/04/2004 de la EAAB en el Producto No.9).

INFORMACION GENERAL	
COTA TAPA	2551.456
COTA BATEA	2544.050
NORTE	104247.755
ESTE	93358.369
LATITUD	04°38'04.66" N
LONGITUD	74°08'14.54" W
DIRECCION	Av Boyaca No 7D
OBSERVACIONES	Sin Tapa de Alcantarillado Con Agua

Se Recomienda el Retiro de la Basura.

Se Recomienda Instalar la Tapa.

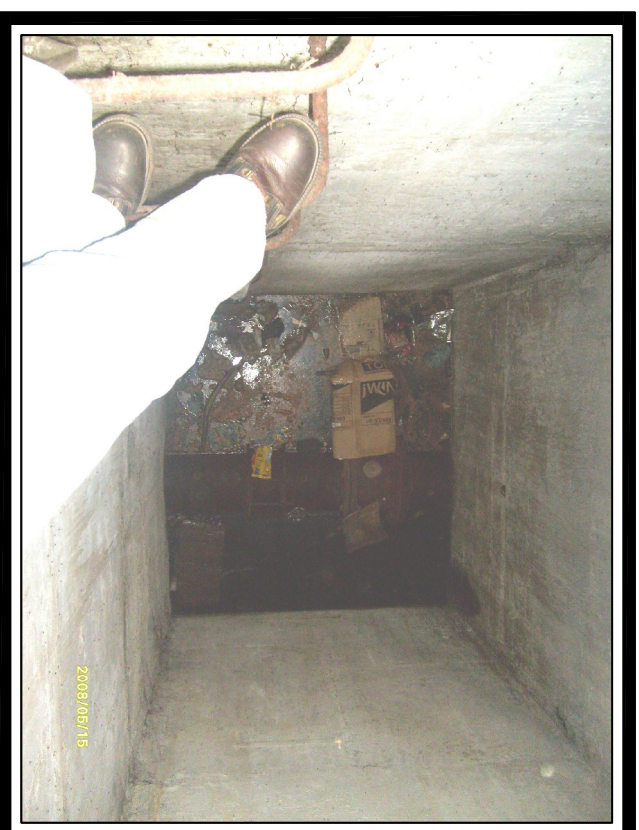
FOTO No. 2  
Vista Interna de la Cámara

**ESTADO ACCESORIOS:**

No se Pudo Drenar Totalmente la Cámara, ni Inspeccionar los Accesorios.

En Trabajos de Rehabilitación, La Cámara Deberá Ser Totalmente Drenada e Inspeccionados los Accesorios.

Se Recomienda Realizar Mantenimiento a Tuberías, Válvula y Accesorios, con: Limpieza (Sandblasting) y Pintura.
