| NOMBRE DEL PROYECTO | | ESTUDIOS Y DISEÑOS PARA LA REHABILITACION DE LA LINEA RED MATRIZ DE 78" TIBITOC - CASABLANCA | | | |
| NOMBRE DEL PLANO | | DETALLES CAJAS DE ACCESORIOS TRAMO 3 SALIDA OCCIDENTAL Ø16" (K45+045.49) LINEA TIBITOC - CASABLANCA RED MATRIZ Ø78" | | | |
| DIGITALIZO | C.P. | PLANO No. | RTC-FG-CT-415 | | FECHA: DICIEMBRE DE 2008 |

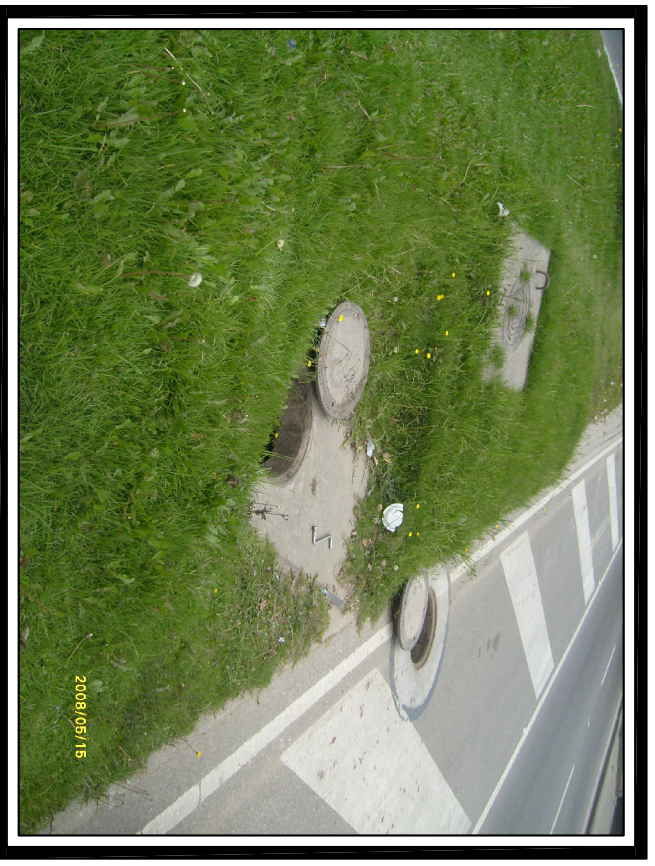
Cámara En Buen Estado

FOTO No. 1
Vista Externa de la Cámara

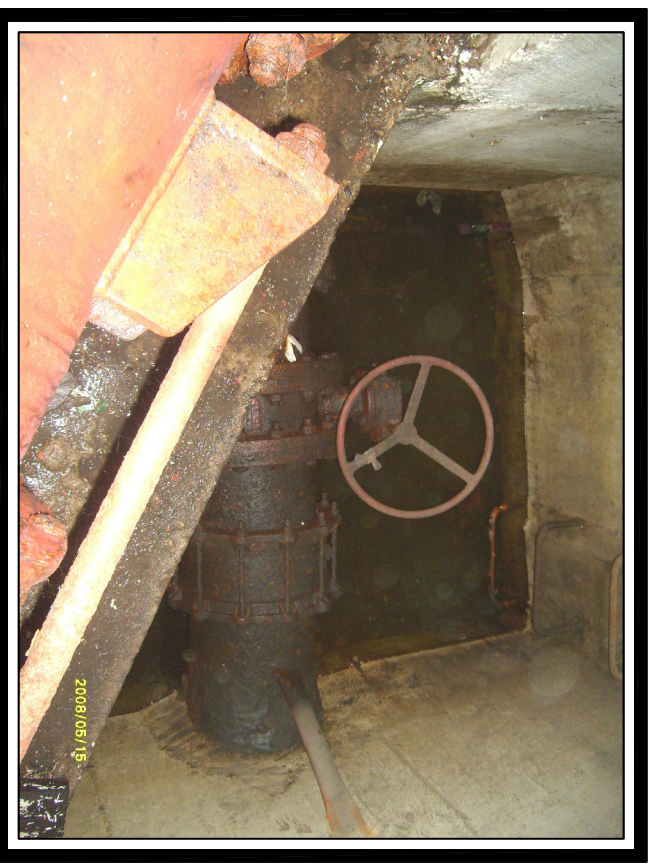
ESTADO ACCESORIOS:

FOTO No. 2
Vista Interna de la Camara

Se recomienda Realizar Mantenimiento a los Elementos Metálicos de la Salida con: Limpieza (Sandblasting) y Pintura.
