DESPECE MECANICO	
No.	DESCRIPCION
1	VENTOSA DE UNA CAMARA Ø8" (A-256)

CONSORCIO TIBITOC 2006 SIVA CARRERO Y ASOCIADOS S.A.	
CONSULTOR	CONSORCIO TIBITOC 2006	ARCHIVO:	RTC-GF-CT-416.dwg
NOMBRE DEL PROYECTO	ESTUDIOS Y DISEÑOS PARA LA REHABILITACION DE LA LINEA RED MATRIZ DE 78" TIBITOC - CASABLANCA	ESCALA:	1:50
CONTRATO No.	1-02-25400-514-2006	PLANO No.	RTC-FG-CT-416
NOMBRE DEL PLANO	DETALLES CAJAS DE ACCESORIOS TRAMO 3 VENTOSA Ø8" (K45+294.27)	Rev.	1
	LINEA TIBITOC - CASABLANCA RED MATRIZ Ø78"	ACCESORIO N°	256
REVISO	S.L.T.	CARTILLA DE ACCESORIOS EAAB	
APROBO	C.E.B	FECHA:	DICIEMBRE DE 2008
DIGITALIZO	C.P.

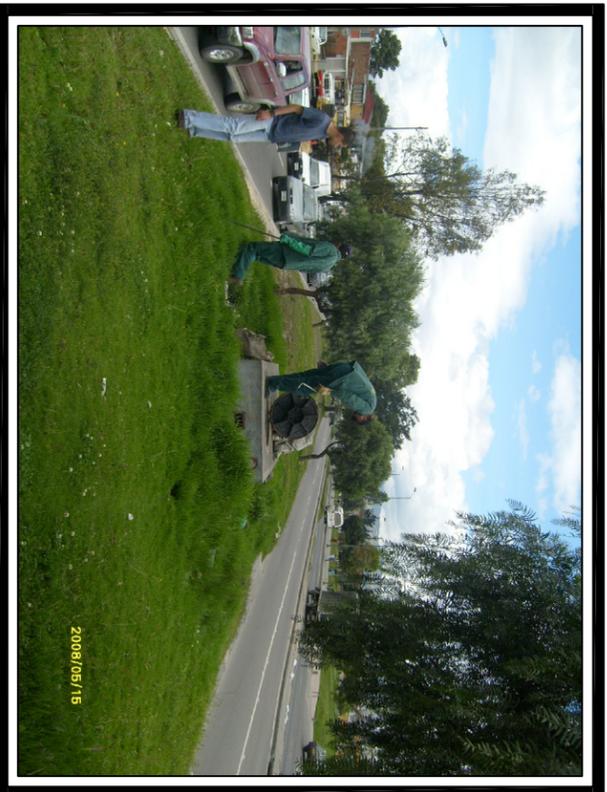
FOTO No. 1  
Vista Externa de la Cámara

Se recomienda el Retiro de la Basura.

La Norma NS-077 Versión 1,0 del 05/04/2004 de la EAAB, No Contempla Cámaras en Mampostería.

Por Todo Esto se recomienda su Reconstrucción (Ver Esquma Típico en el Producto No.9)

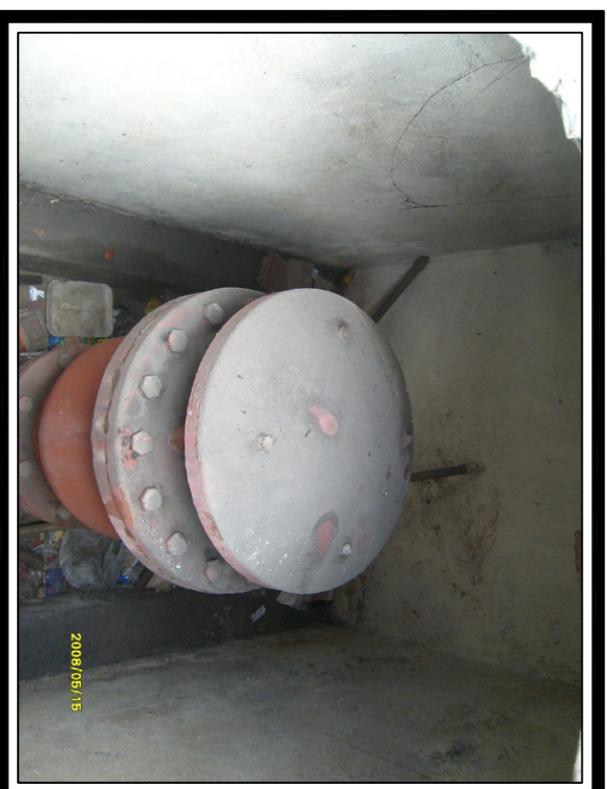
FOTO No. 2  
Vista Interna de la Camara

Ventosa sin Válvula de Guarda, se recomienda la instalación de Una.

Se recomienda Realizar Mantenimiento a la Ventosa, Bidas y Tornillos.
