CONSORCIO TIBITOC 2006 SIVIA CALERIO Y ASOCIADOS S.A.	
CONSULTOR	CONSORCIO TIBITOC 2006	ARCHIVO:	RTC-GF-CT-420.dwg
NOMBRE DEL PROYECTO	ESTUDIOS Y DISEÑOS PARA LA REHABILITACIÓN DE LA LINEA RED MATRIZ DE 78" TIBITOC - CASABLANCA	ESCALA:	1:50
CONTRATO No.	1-02-25400-514-2006	PLANO No.	RTC-FG-CT-420
NOMBRE DEL PLANO	DETALLES CAJAS DE ACCESORIOS TRAMO 3 SALIDA OCCIDENTAL Ø16" (K46+420.73) LINEA TIBITOC - CASABLANCA RED MATRIZ Ø78"	Rev.	1
REVISO	S.L.T.	FECHA:	DICIEMBRE DE 2008
APROBO	C.E.B	CARTILLA DE ACCESORIOS EAAB	
DIGITALIZO	C.P.	ACCESORIO N° 260

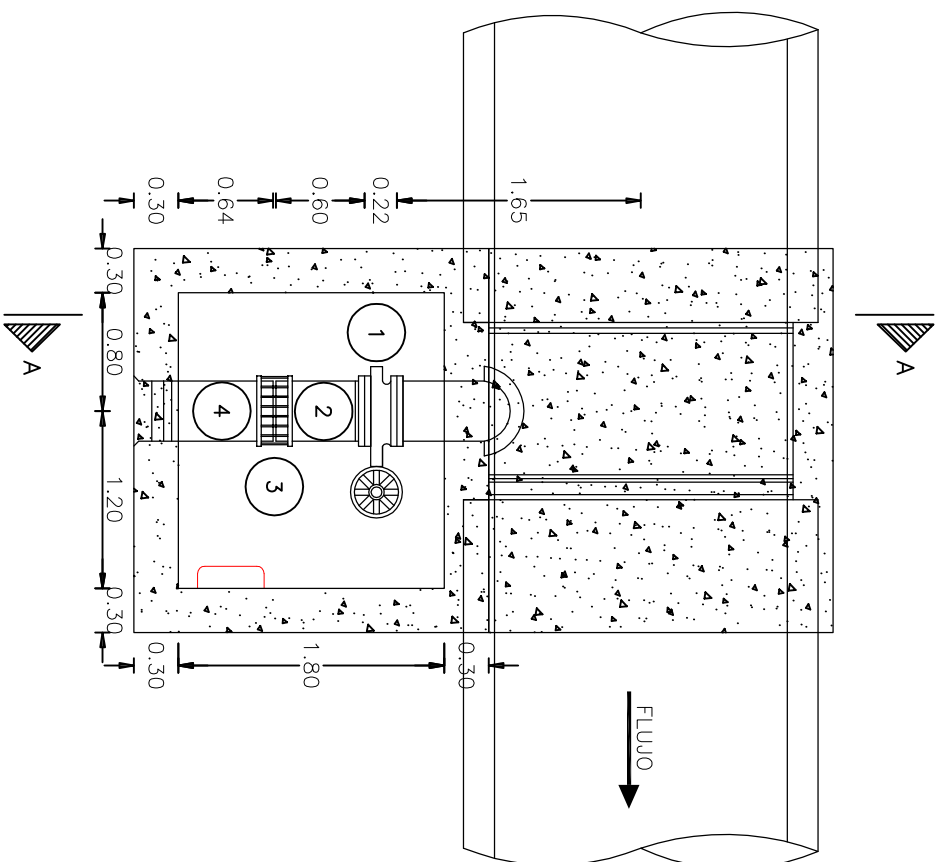
PLANTA CÁMARA SALIDA

DESPICIE MECANICO	
No.	DESCRIPCIÓN
1	VALVULA MARIPOSA Ø16" BRIDADA (A-260)
2	NIPLE Ø16" EBXEL
3	UNIÓN DE DESMONTAJE Ø16" TIPO DRESSER
4	NIPLE DE ACERO Ø16" ELXCAMPANA

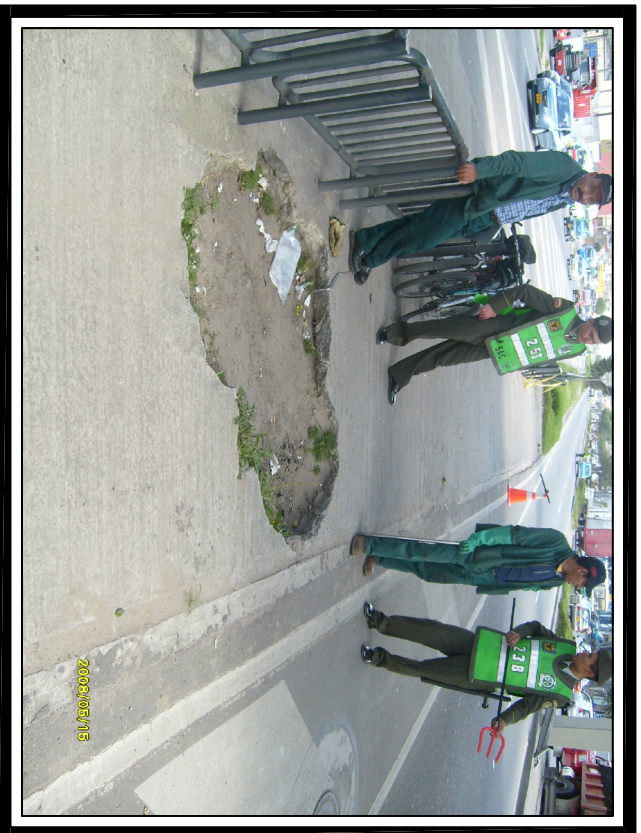
FOTO No. 1
Vista Externa de la Cámara

La Tapa de la Cámara está en un Hueco Debido del Andén, y Adicionalmente la Tapa Tiene un Orificio. Se recomienda Realzar el Acceso y Cambiar la Tapa (Reparando el Andén).

Cámara en Concreto en Buen Estado, con Dimensiones Internas Algo Escasas.

La Norma NS-077 Versión 1,0 del 05/04/2004 de la EAAB, Contempla Cámaras en Concreto con Dimensiones Internas Mínimas para una Válvula Ø16" de 2.0mx2.0m.

En Caso de Requerirse su Reconstrucción (Ver Esquema Tipico en el Producto No.9).

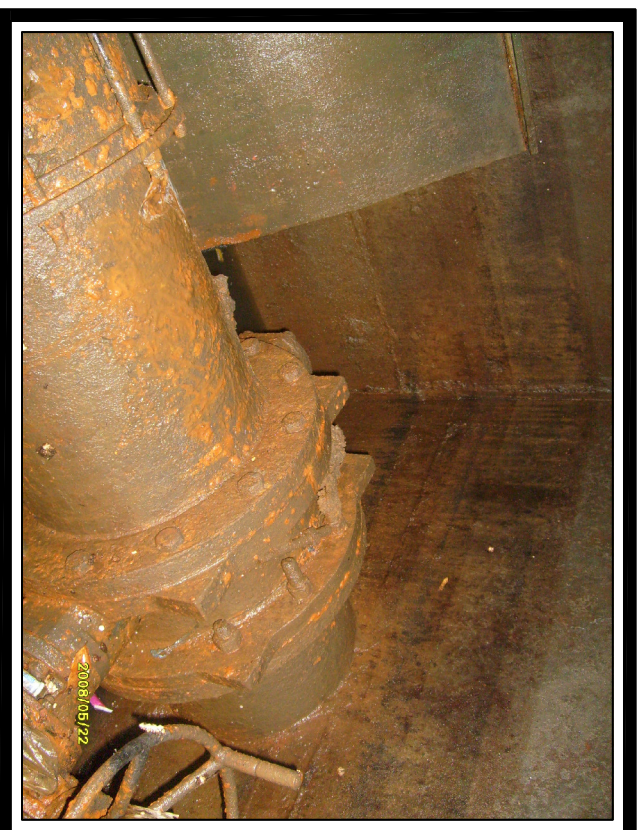
FOTO No. 2
Vista Interna de la Camara

La Cámara Fue Drenada Para la Inspección.

Se recomienda Realizar Mantenimiento a los Elementos Metálicos por Presencia de Oxidación en Válvula, Bridas y Tornillos con: Limpieza (Sandblasting) y Pintura.
