PLANTA CÁMARA SALIDA OCCIDENTAL

CONSULTOR	CONSORCIO TIBITOC 2006	CONSORCIO TIBITOC	2006
NOMBRE DEL PROYECTO	ESTUDIOS Y DISEÑOS PARA LA REHABILITACIÓN DE LA LINEA RED MATRIZ DE 78" TIBITOC - CASABLANCA		
CONTRATO No.	1-02-25400-514-2006		
NOMBRE DEL PLANO	DETALLES CAJAS DE ACCESORIOS TRAMO 3 SALIDA CERRADA OPERABLE Ø12" (K46+924.60) LINEA TIBITOC - CASABLANCA RED MATRIZ Ø78"		
REVISO	S.L.T.	ARCHIVO:	RTC-GF-CT-424.dwg
APROBO	C.E.B	ESCALA:	1:50
DIGITALIZO	C.P.	PLANO No.	RTC-FG-CT-424
		ACCESORIO N° 264	CARTILLA DE ACCESORIOS EAAB
			Rev. 1
			FECHA: DICIEMBRE DE 2008

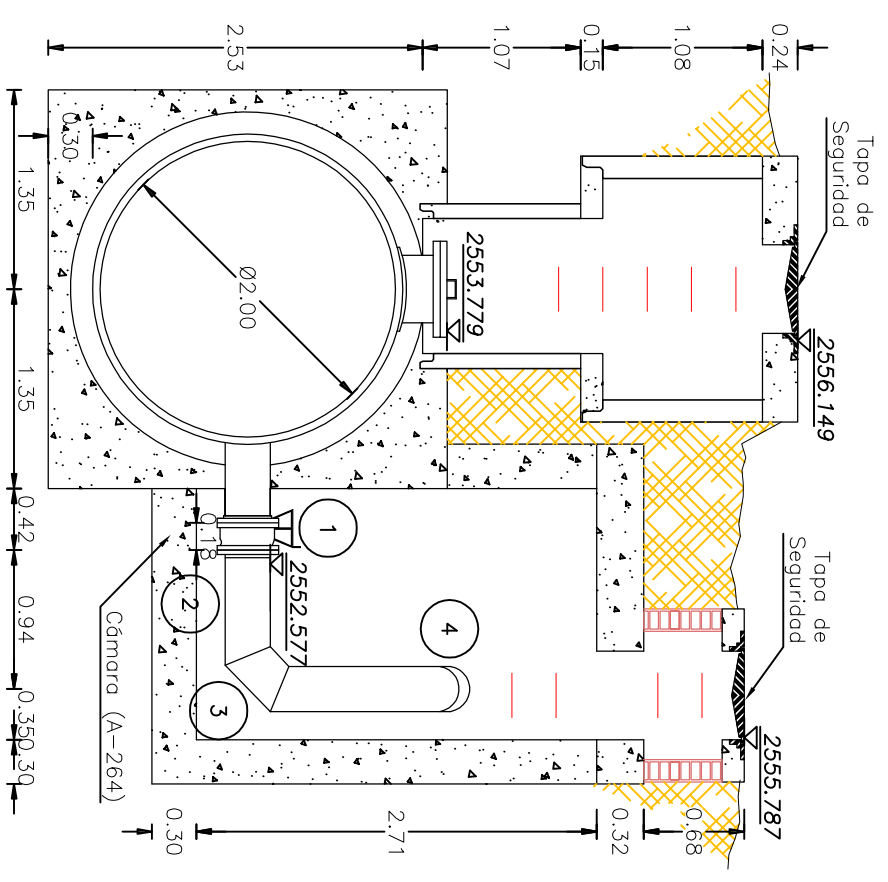
CÁMARA SALIDA OCCIDENTAL CORTE A-A

DESPIECE MECÁNICO	
No.	DESCRIPCIÓN
1	VÁLVULA MARIPOSA Ø12" BRIDADA (A-264)
2	NIPLE EN ACERO Ø12" ELXEB
3	CODO EN ACERO DE 90° Ø12"
4	CODO EN ACERO DE 90° Ø12"

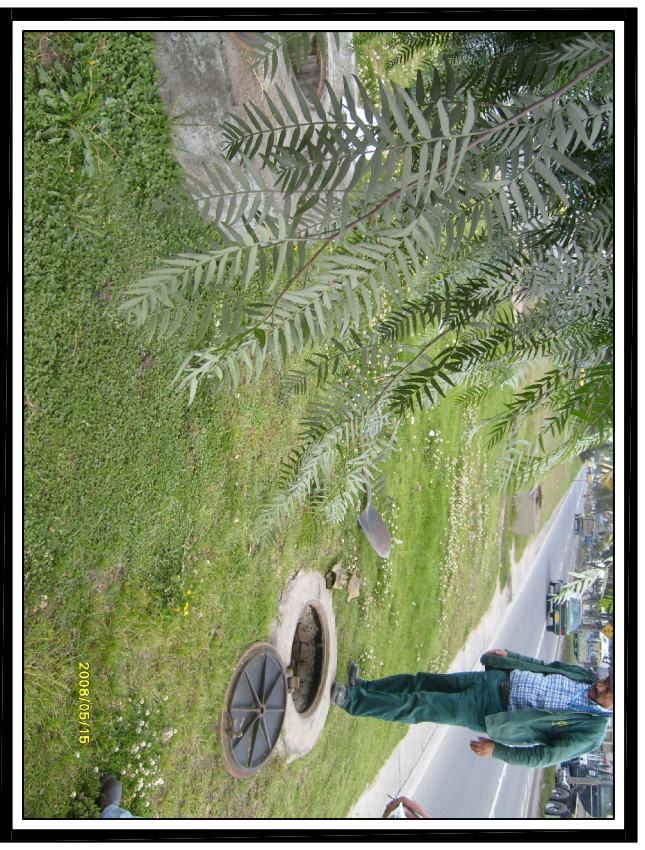
Cámara en Concreto en Buen Estado, con Dimensiones Internas Algo Escasas.  
 La Norma NS-077 Versión 1,0 del 05/04/2004 de la EAAB, Contempla Cámaras en Concreto con Dimensiones Internas Mínimas para una Válvula de 2.0mx2.0m.

FOTO No. 1  
Vista Externa de la Cámara

En Caso de Requerirse su Reconstrucción (Ver Esquema Típico en el Producto No.9).

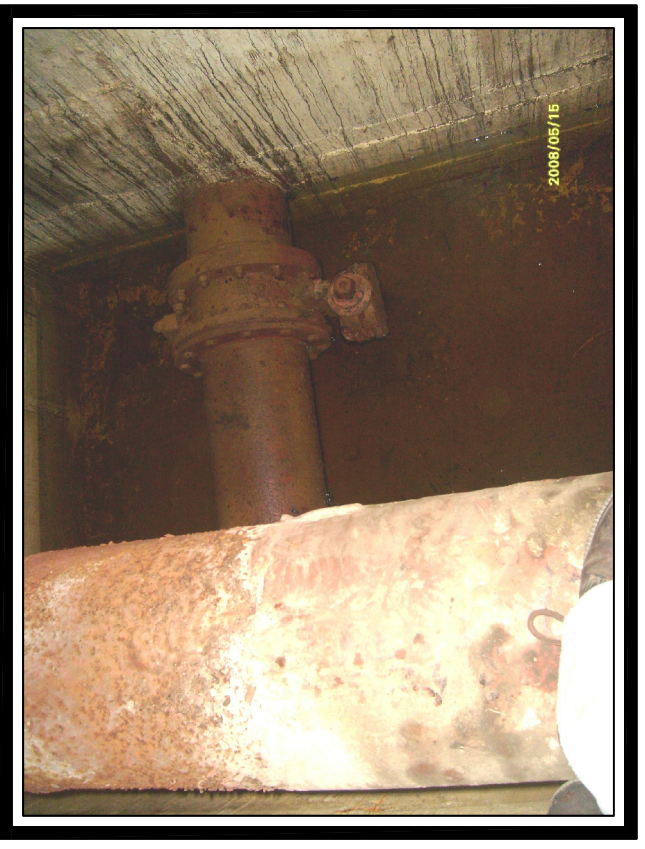
**ESTADO ACCESORIOS:**

Se recomienda Realizar Mantenimiento a los Elementos Metálicos por Presencia de Oxidación a Válvula, Bidas y Tornillos, con: Limpieza (Sanblasting) y Pintura.

FOTO No. 2  
Vista Interna de la Camara
