PLANTA CÁMARA PURGA

CÁMARA PURGA CORTE A-A

CONSULTOR	CONSORCIO TIBITOC 2006	CONSORCIO TIBITOC 2006	
NOMBRE DEL PROYECTO	ESTUDIOS Y DISEÑOS PARA LA REHABILITACION DE LA LINEA RED MATRIZ DE 78" TIBITOC - CASABLANCA		
CONTRATO No.	1-02-25400-514-2006		
NOMBRE DEL PLANO	DETALLES CAJAS DE ACCESORIOS TRAMO 3 PURGA Ø16" (K46+939.79)		
	LINEA TIBITOC - CASABLANCA RED MATRIZ Ø78"		
REVISO	S.L.T.	ARCHIVO:	RTC-GF-CT-425.dwg
APROBO	C.E.B	ESCALA:	1:75
DIGITALIZO	C.P.	PLANO No.	RTC-FG-CT-425
		ACCESORIO N°	265
		FECHA:	DICIEMBRE DE 2008
		Rev.	1
		CARTILLA DE ACCESORIOS EAAB

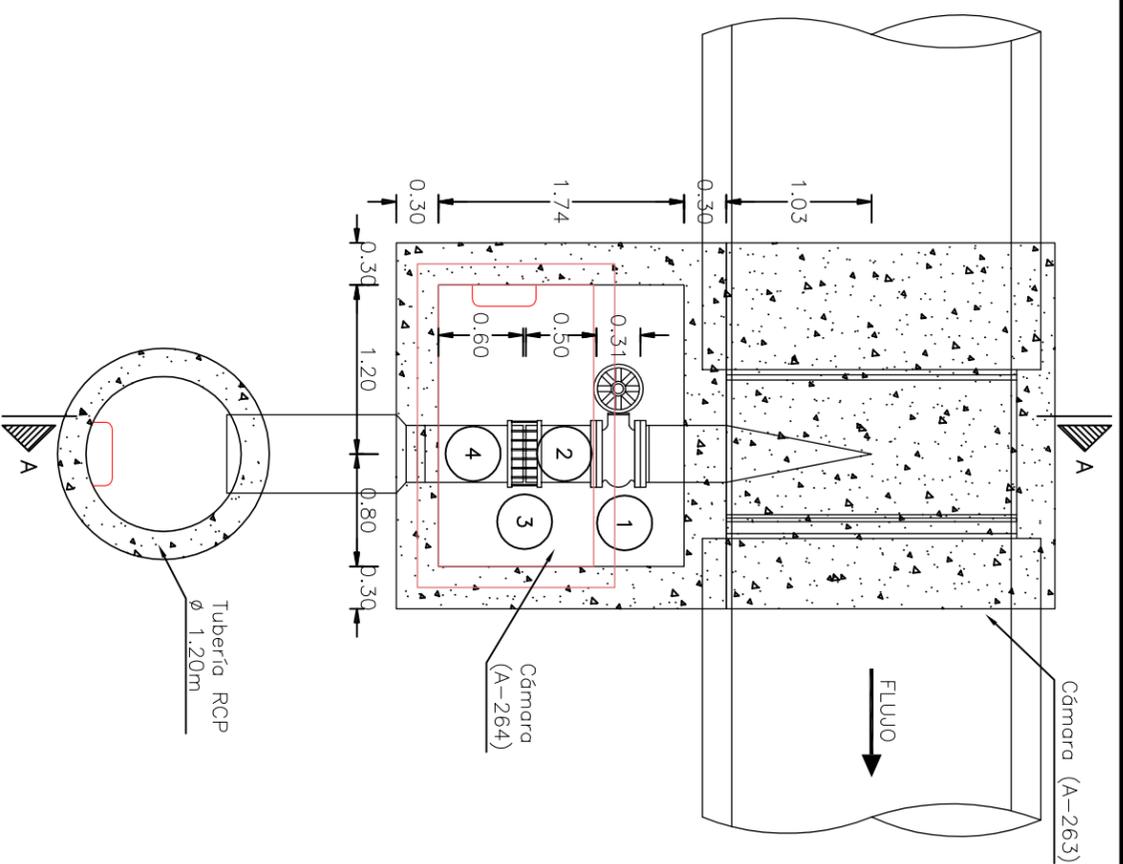
Requiere Arreglo de la Escalera.

Cámara en Concreto en Buen Estado, con Dimensiones Internas Algo Escasas.

En Caso de Requerirse su Reconstrucción (Ver Esquema Típico de Acuerdo con la Norma NS-077 Versión 1,0 del 05/04/2004 de la EAAB en el Producto No.9).

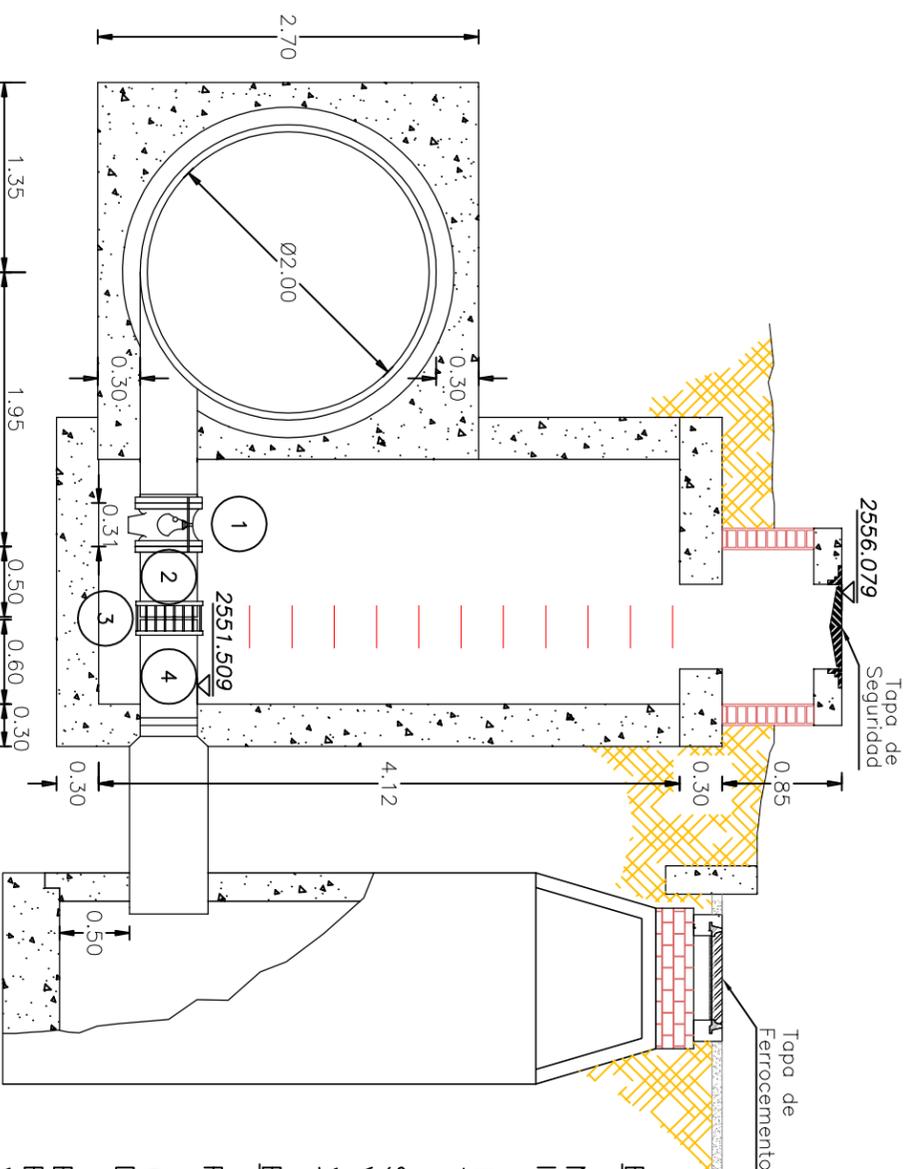
DESPIECE MECANICO	
No.	DESCRIPCIÓN
1	VALVULA MARIPOSA Ø16" BRIDADA (A-265)
2	NIPLE Ø16" EBXEL
3	UNION DE DESMONTAIE Ø16" TIPO DRESSER
4	NIPLE DE ACERO Ø16" ELXCAMPANA

No se Pudo Drenar Totalmente la Cámara, ni Inspeccionar los Accesorios.

En Trabajos de Rehabilitación, La Cámara Deberá Ser Totalmente Drenada e Inspeccionados los Accesorios.

Se recomienda Realizar Mantenimiento a Tuberías, Válvula y Accesorios, con: Limpieza (Sandblasting) y Pintura.

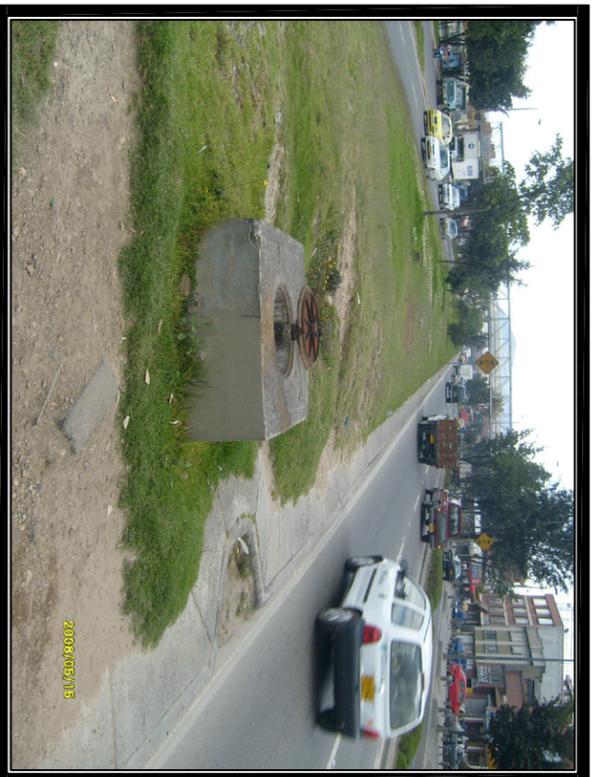
FOTO No. 1

Vista Externa de la Cámara

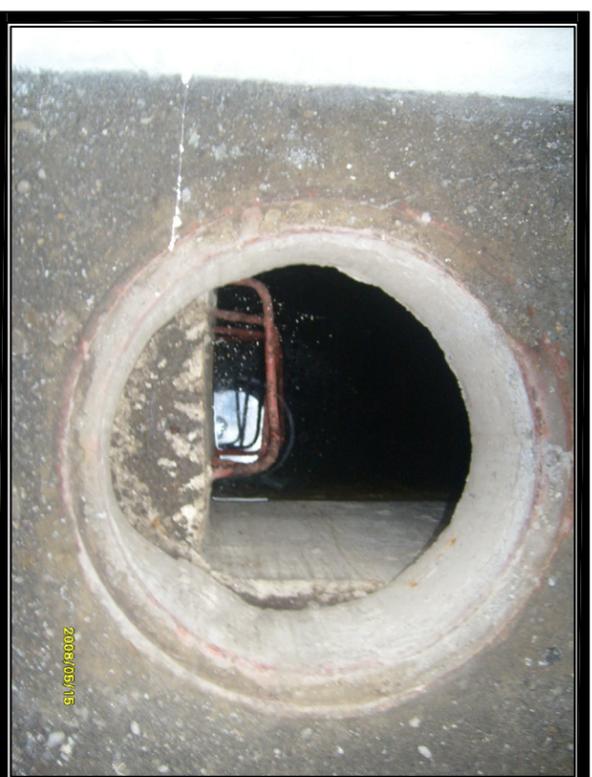
FOTO No. 2

Vista Interna de la Cámara
