DESPECE MECANICO	
No.	CANT.
1	1
VENTOSA DE UNA CÁMARA Ø8" (A-266)

CONSULTOR	CONSORCIO TIBRITOC 2006	ARCHIVO:	RTC-GF-CT-426.dwg
NOMBRE DEL PROYECTO	ESTUDIOS Y DISEÑOS PARA LA REHABILITACION DE LA LINEA RED MATRIZ DE 78" TIBRITOC - CASABLANCA	ESCALA:	1:50
CONTRATO No.	1-02-25400-514-2006	PLANO No.	RTC-FG-CT-426
NOMBRE DEL PLANO	DETALLES CAJAS DE ACCESORIOS TRAMO VENTOSA Ø8" (K47+509.42)	ACCESORIO N°	266
	LINEA TIBRITOC - CASABLANCA RED MATRIZ Ø78"	CARTILLA DE ACCESORIOS EAAB	
REVISO	S.L.T.	FECHA:	DICIEMBRE DE 2008
APROBO	C.E.B	Rev.	1
DIGITALIZO	C.P.

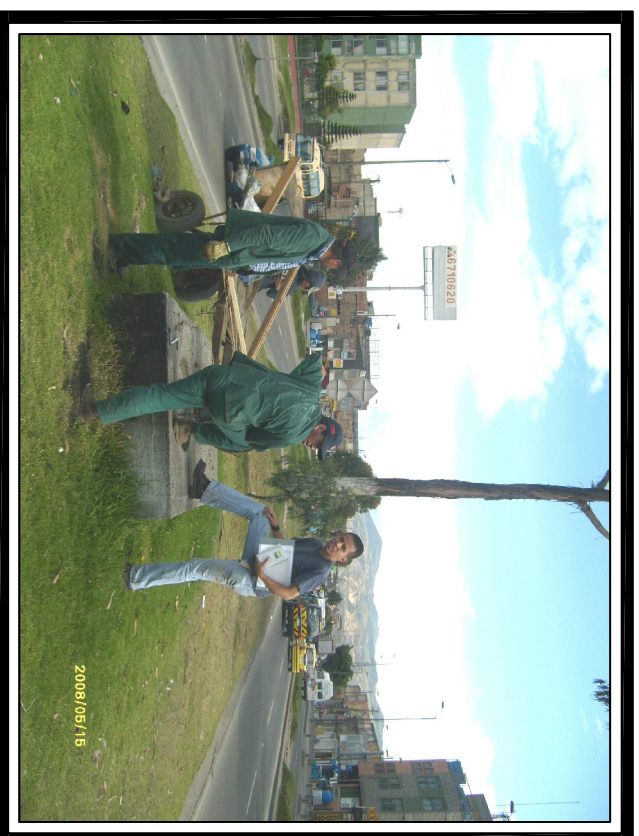
FOTO No. 1
Vista Externa de la Cámara

ESTADO DE LA CÁMARA:

Se recomienda el Retiro de la Basura.

La Norma NS-077 Versión 1,0 del 05/04/2004 de la EAAB, no Contempla Cámaras en Mampostería.

Por Esto se recomienda su Reconstrucción (Ver Esquema Típico en el Producto No.9)

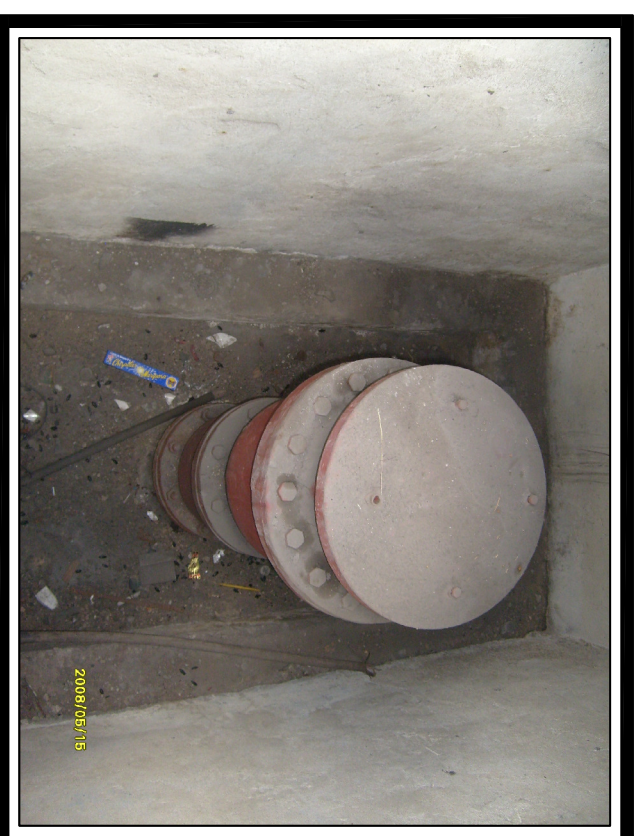
FOTO No. 2
Vista Interna de la Cámara

ESTADO ACCESORIOS:

Ventosa sin Válvula de Guarda, se recomienda la instalación de Una.
Se recomienda Realizar Mantenimiento a Válvula, Bridas y Tornillos.
