PLANTA CÁMARA SALIDA

CONSULTOR	CONSORCIO TIBITOC 2006
NOMBRE DEL PROYECTO	ESTUDIOS Y DISEÑOS PARA LA REHABILITACIÓN DE LA LINEA RED MATRIZ DE 78" TIBITOC - CASABLANCA
CONTRATO No.	1-02-25400-514-2006
NOMBRE DEL PLANO	DETALLES CAJAS DE ACCESORIOS TRAMO 3 SALIDA OCCIDENTAL Ø12" (K47+798.85) LINEA TIBITOC - CASABLANCA RED MATRIZ Ø78"
REVISO	S.L.T. ARCHIVO: RTC-FG-CT-428.dwg
APROBO	C.E.B ESCALA: 1:50
DIGITALIZO	C.P. ACCESORIO N° 268
	FECHA: DICIEMBRE DE 2008
	Rev. 1
	CARTILLA DE ACCESORIOS EAAB

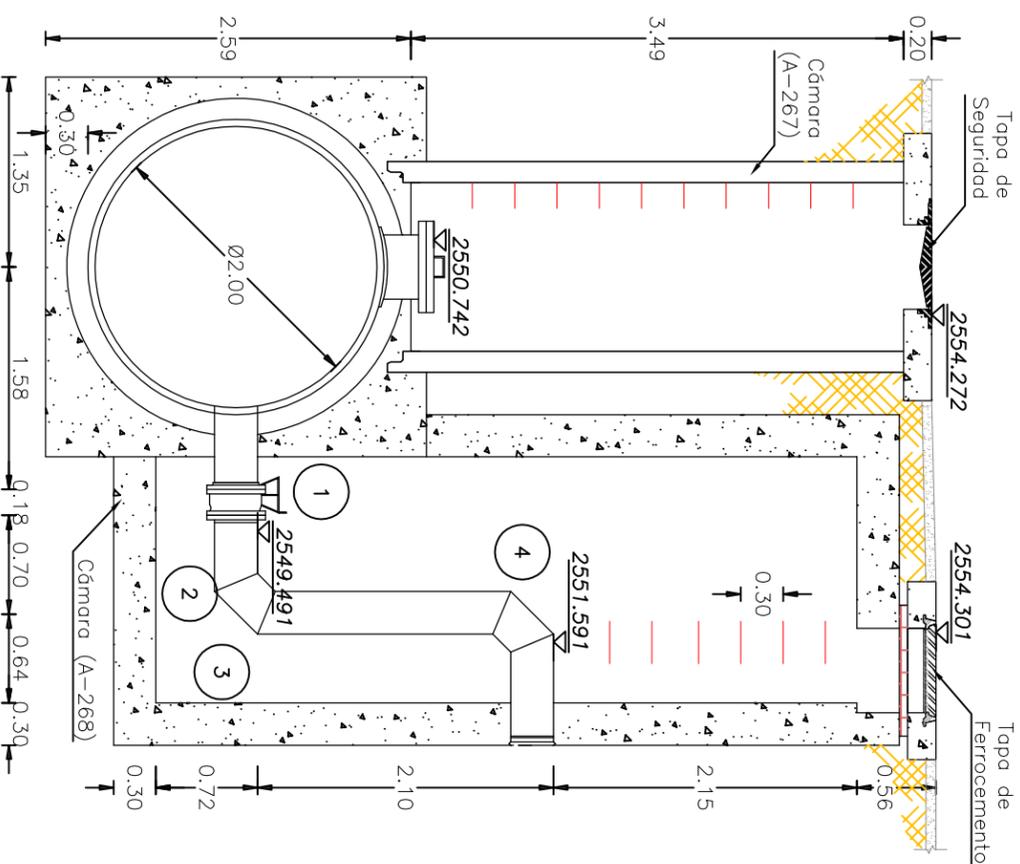
CÁMARA SALIDA CORTE A-A

ESTADO ACCESORIOS:

Cámara Drenada e Inspeccionada.

Se recomienda Realizar Mantenimiento a los Elementos Metálicos por Presencia de Oxidación (Bridas y Tornillos) con: Limpieza (Sanblasting) y Pintura.

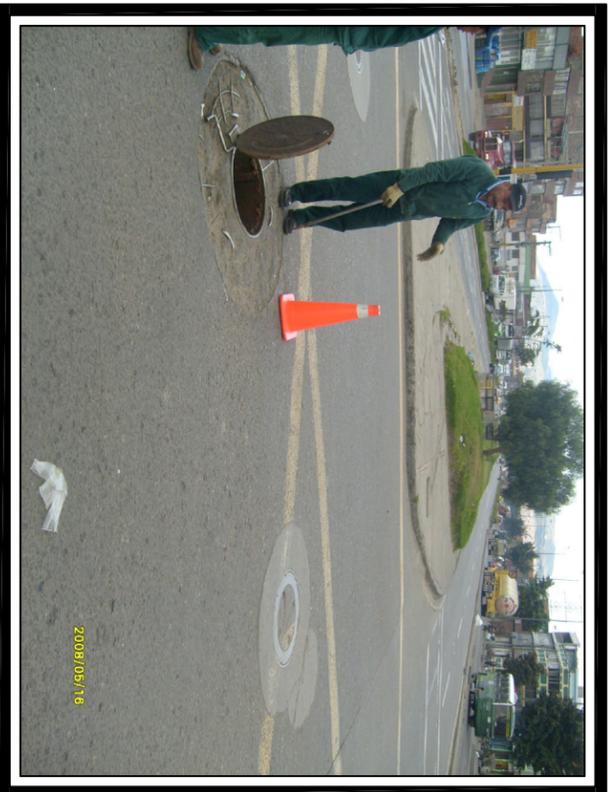
FOTO No. 1
Vista Externa de la Cámara

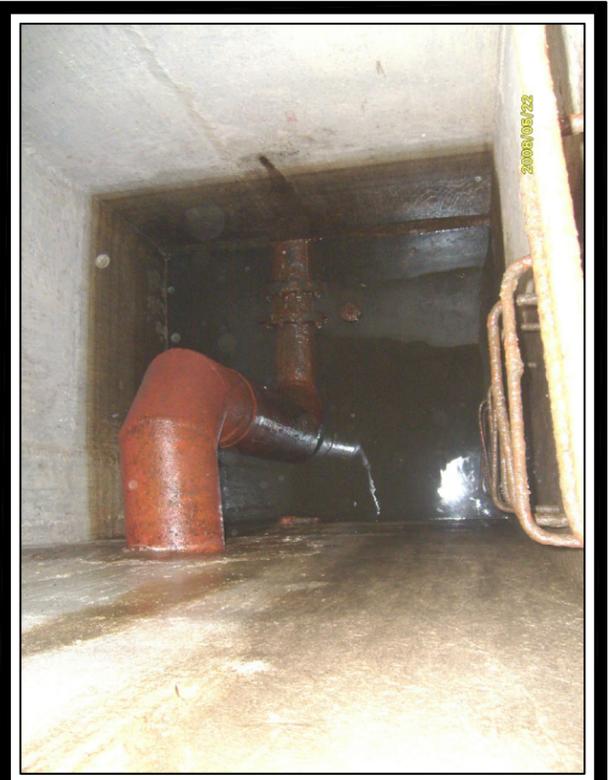
ESTADO DE LA CÁMARA:

Cámara en Concreto en Buen Estado, con Dimensiones Internas Algo Escasas.

La Norma NS-077 Versión 1.0 del 05/04/2004 de la EAAB, Contempla Cámaras en Concreto con Dimensiones Internas Mínimas para una Válvula de 2.0m x 2.0m.

FOTO No. 2
Vista Interna de la Cámara

En Caso de Requerirse su Reconstrucción (Ver Esquema Típico en el Producto No.9).
