DESCRIPCIÓN  
PITOMETROS DE Ø2" INSTALADO EN SALIDA DE Ø6" (A-270)

CONSULTOR	CONSORCIO TIBITOC 2006
NOMBRE DEL PROYECTO	ESTUDIOS Y DISEÑOS PARA LA REHABILITACIÓN DE LA LINEA RED MATRIZ DE 78" TIBITOC - CASABLANCA
CONTRATO No.	1-02-25400-514-2006
NOMBRE DEL PLANO	DETALLES CAJAS DE ACCESORIOS TRAMO 3 PITOMETROS Ø2" (K47+996.69)
	LINEA TIBITOC - CASABLANCA RED MATRIZ Ø78"
REVISO	S.L.T.
ARCHIVO:	RTC-GF-CT-430.dwg
ESCALA:	1:50
FECHA:	DICIEMBRE DE 2008
APROBO	C.E.B
PLANO No.	RTC-FG-CT-430
Rev.	1
DIGITALIZO	C.P.
	ACCESORIO N° 270
	CARTILLA DE ACCESORIOS EAAB

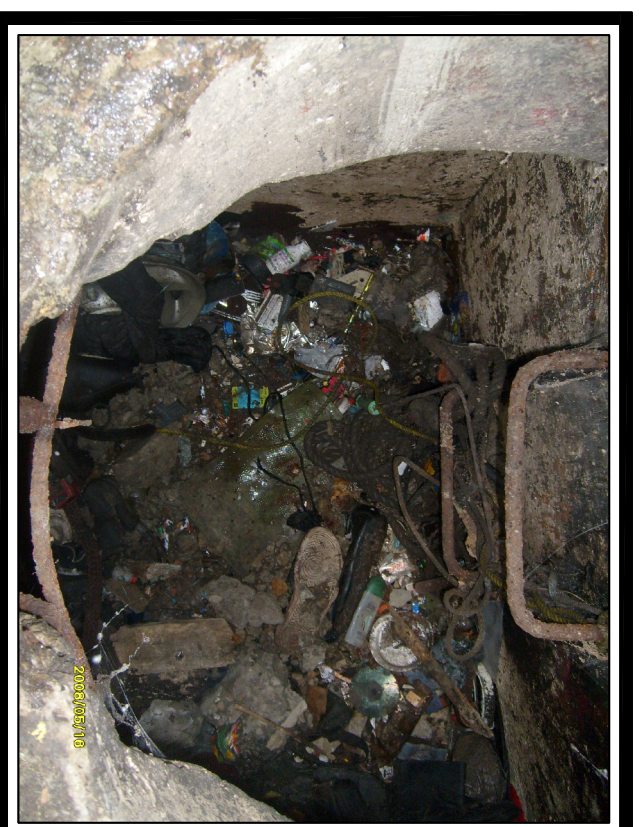
**FOTO No. 2  
Vista Interna de la Cámara**

Esta Cámara se Encuentra llena de Basura, no se Pudo Inspeccionar los Elementos.

Acceso a la cámara deteriorado se recomienda reparación placa superior.  
Cámara en Concreto Atípica en Buen Estado, con Dimensiones Internas Algo Escasas.

Se Recomienda Realizar Mantenimiento a Válvulas, Bridas y Tornillos, con Limpieza (Sandblasting) y Pintura.
