PLANTA CÁMARA SALIDA

CONSULTOR	CONSORCIO TIBTIOC 2006	ARCHIVO:	RTC-GF-CT-434.dwg
NOMBRE DEL PROYECTO	ESTUDIOS Y DISEÑOS PARA LA REHABILITACIÓN DE LA LINEA RED MATRIZ DE 78" TIBTIOC - CASABLANCA	ESCALA:	1:50
CONTRATO No.	1-02-25400-514-2006	PLANO No.	RTC-FG-CT-434
NOMBRE DEL PLANO	DETALLES CAJAS DE ACCESORIOS TRAMO 3 SALIDA ORIENTAL Ø24" (K48+085,80) LINEA TIBTIOC - CASABLANCA RED MATRIZ Ø78"	Rev.	1
REVISO	S.L.T.	FECHA:	DICIEMBRE DE 2008
APROBO	C.E.B		
DIGITALIZO	C.P.	ACCESORIO N°	276
		CARTILLA DE ACCESORIOS EAAB

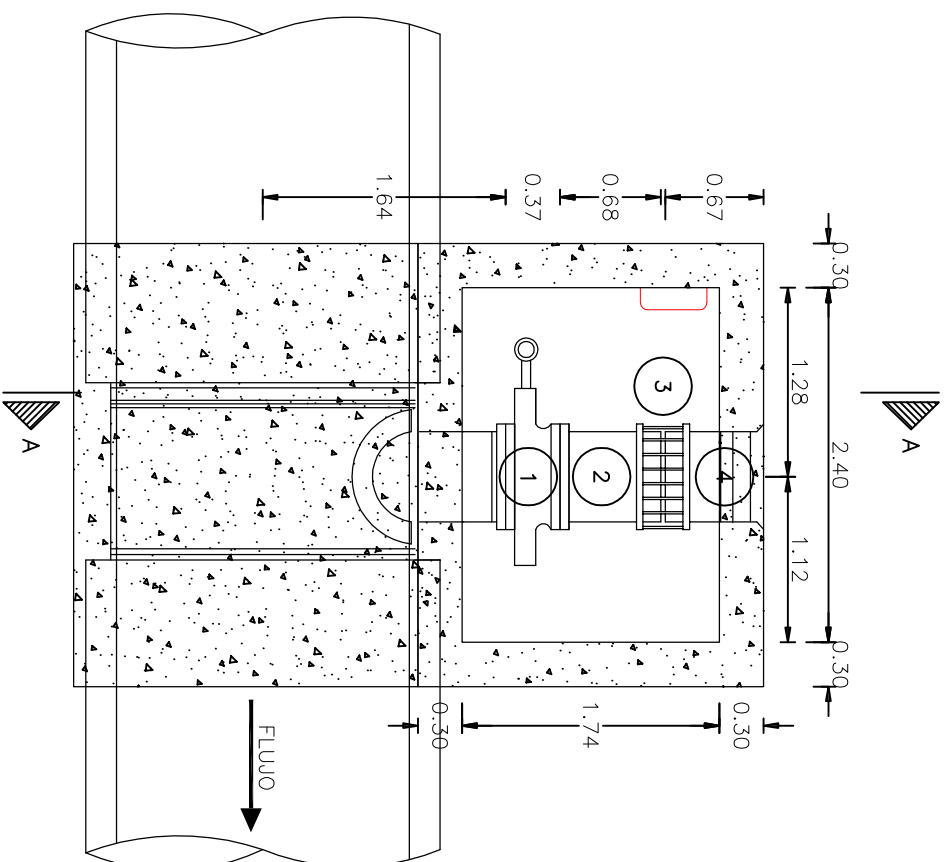
DESPIECE MECANICO	
No.	DESCRIPCION
1	VÁLVULA MARIPOSA Ø24" BRIDADA (A-276)
2	NIPLE Ø24" EBXEL
3	UNIÓN DE DESMONTAJE Ø24" TIPO DRESSER
4	NIPLE DE ACERO Ø24" ELXCAMPANA

Cámara en Concreto en Buen Estado, con Dimensiones Internas Algo Escasas.

La Norma NS-077 Versión 1,0 del 05/04/2004 de la EAAB, Contempla Cámaras en Concreto con Dimensiones Internas Mínimas para una Válvula Ø24" de 2.0m x 2.20m.

En Caso de Requerirse su Reconstrucción (Ver Esquema Típico en el Producto No.9).

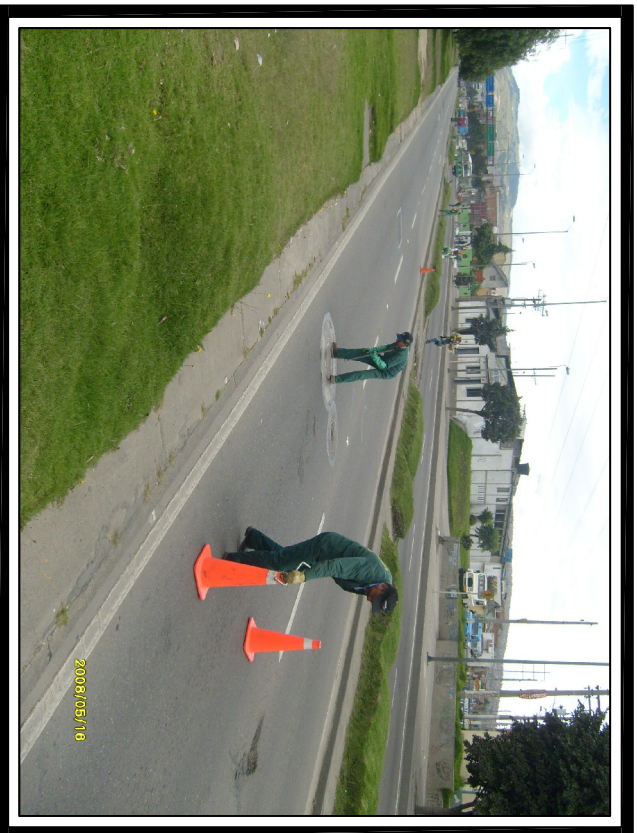
FOTO No. 1
Vista Externa de la Cámara

INFORMACION GENERAL	
COTA TAPA	2554.650
COTA BATEA	2551.591
NORTE	100866.196
ESTE	92736.053
LATITUD	04°36'14.61" N
LONGITUD	74°08'34.72" W
DIRECCION	Av Boyaca 39H-12 Sur
OBSERVACIONES	La camara no esta alineada con la Calzada Tapa de Alcantarillado

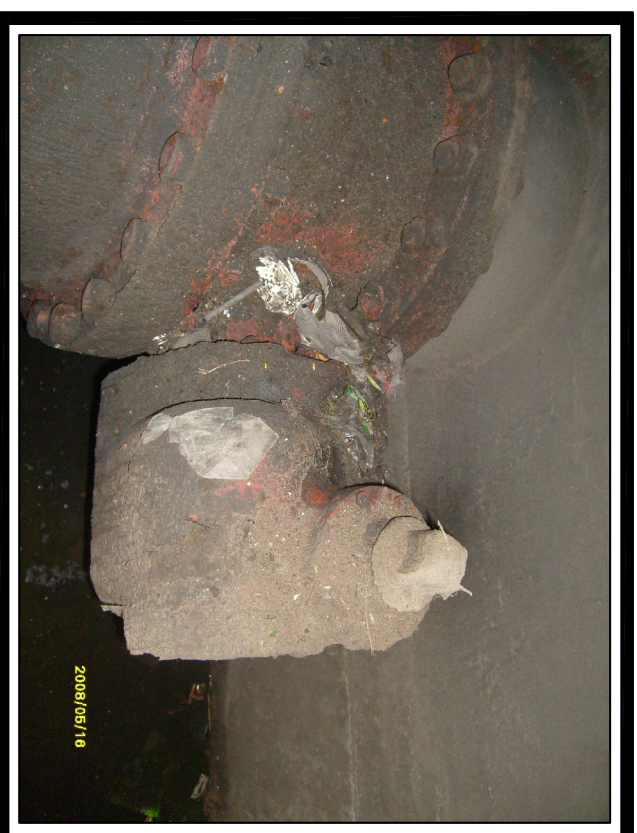
Válvula sin Volante, Verificar Estado de la Misma.

FOTO No. 2
Vista Interna de la Camara

Se recomienda Realizar Mantenimiento a los Elementos Metálicos por Presencia de Oxidación (Bridas y Tornillos) con: Limpieza (Sandblasting) y Pintura.

Se recomienda el Retiro de la Basura.
