PLANTA CÁMARA
PITOMETRO

CONSULTOR	CONSORCIO TIBITOC 2006	ARCHIVO:	RTC-GF-CT-435.dwg	HOLA:	
NOMBRE DEL PROYECTO	ESTUDIOS Y DISEÑOS PARA LA REHABILITACIÓN DE LA LINEA RED MATRIZ DE 78" TIBITOC - CASABLANCA	ESCALA:	1:50	FECHA:	DICIEMBRE DE 2008
CONTRATO No.	1-02-25400-514-2006	PLANO No.	RTC-FG-CT-435	Rev.	1
NOMBRE DEL PLANO	DETALLES CAJAS DE ACCESORIOS TRAMO PITOMETROS Ø2" (K48+114.64)	C.P.	ACCESORIO N° 277	CARTILLA DE ACCESORIOS EAAB	
	LINEA TIBITOC - CASABLANCA RED MATRIZ Ø78"				
REVISO	S.L.T.				
APROBO	C.E.B				
DIGITALIZO	C.P.

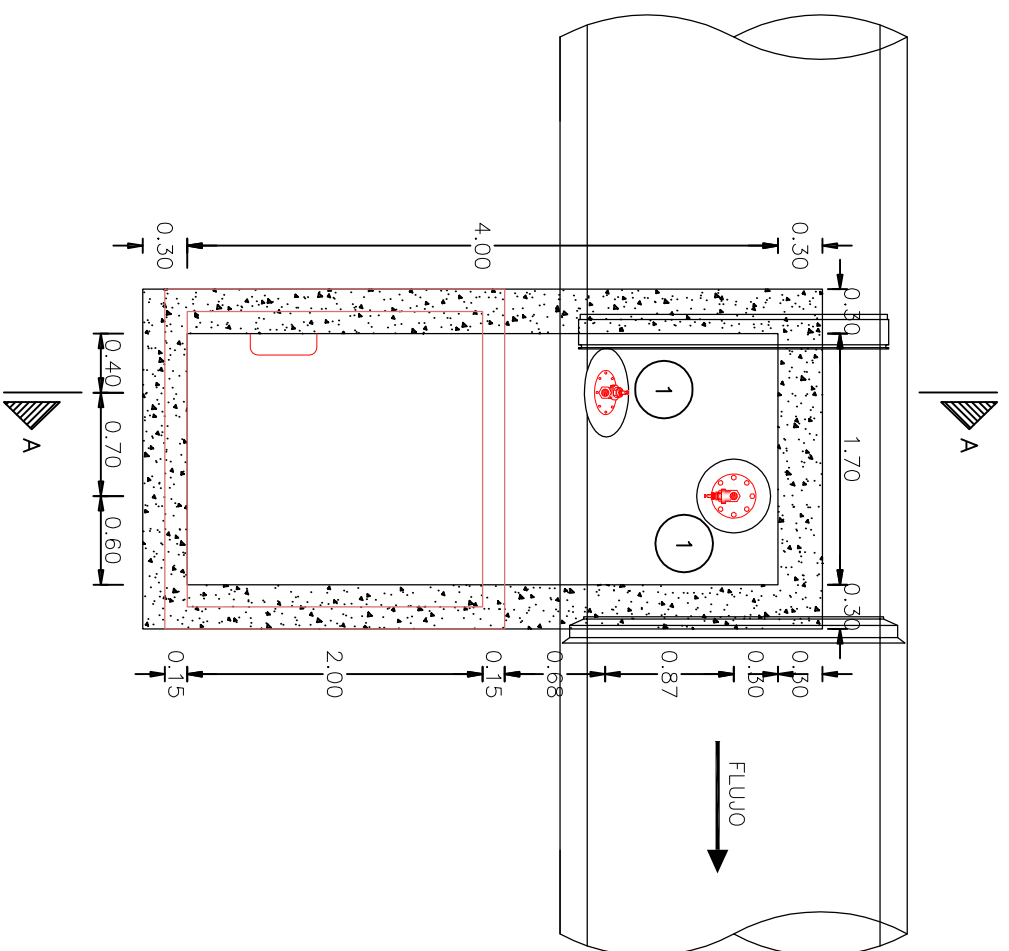
INFORMACION GENERAL	
COTA TAPA	2555.181
COTA BATEA	2551.802
NORTE	100854.385
ESTE	92708.771
LATITUD	04°36'14.23" N
LONGITUD	74°08'35.60" W
DIRECCION	Trv 72 39l-01
OBSERVACIONES	-Cámara Atípica, Tiene 2 Pitómetros a 2 niveles. -Tapa de Alcantarillado

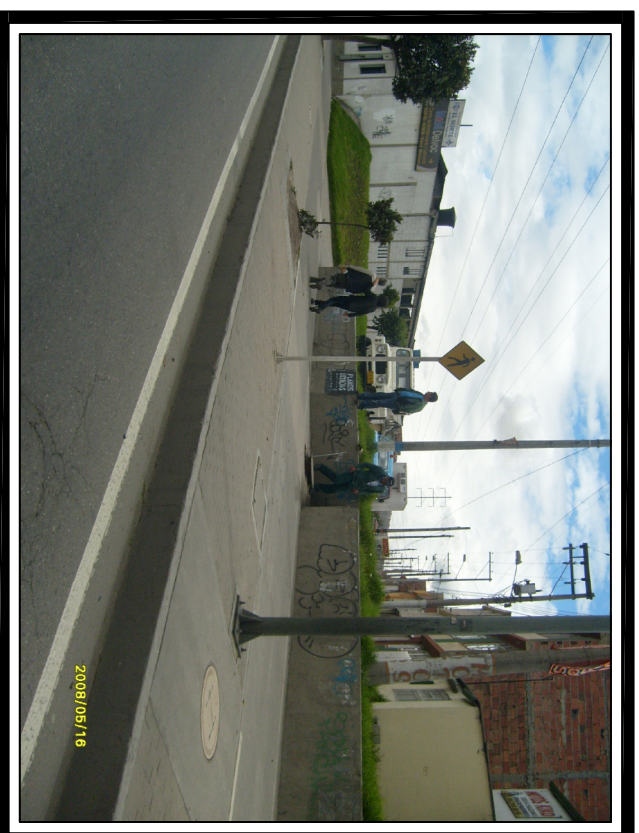
Cámara en Concreto en Buen Estado, con Redice a un Costado de la Cámara y Presenta Poca Altura Libre en el Otro Costado.

La Norma NS-077 Versión 1,0 del 05/04/2004 de la EAAB, Contempla Cámaras en Concreto con Altura Libre Mínima de 1.80m.

FOTO No. 1
Vista Externa de la Cámara

En Caso de Requerirse su Reconstrucción (Ver Esquema Típico en el Producto No.9).

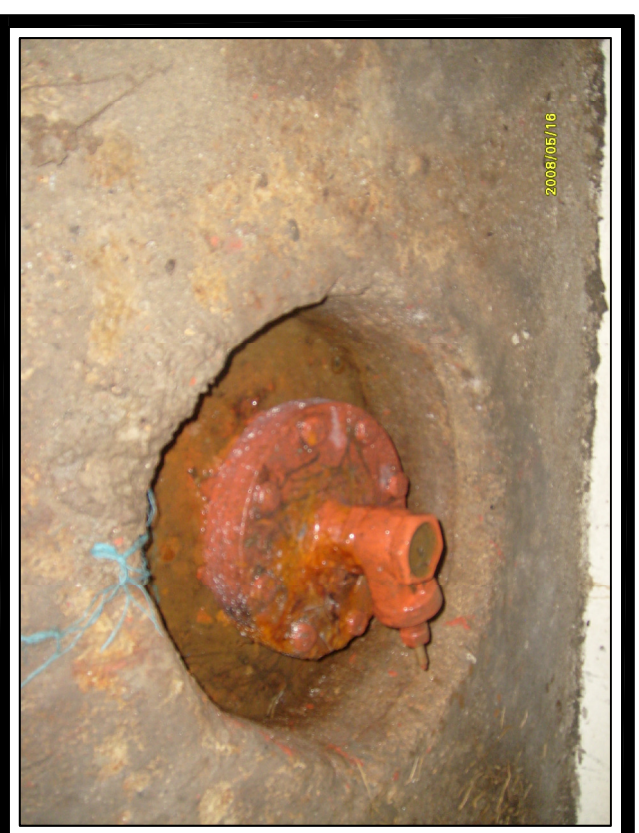
ESTADO ACCESORIOS:

FOTO No. 2
Vista Interna de la Cámara

Se recomienda Realizar Mantenimiento a Bridas y Tornillos, con Limpieza (Sandblasting) y Pintura.
