CONSULTOR	CONSORCIO TIBITOC 2006
NOMBRE DEL PROYECTO	ESTUDIOS Y DISEÑOS PARA LA REHABILITACIÓN DE LA LINEA RED MATRIZ DE 78" TIBITOC - CASABLANCA
CONTRATO No.	1-02-25400-514-2006
NOMBRE DEL PLANO	DETALLES CAJAS DE ACCESORIOS TRAMO 3 VENTOSA Ø8" (K48+222,37)
LINEA TIBITOC - CASABLANCA RED MATRIZ Ø78"	
REVISO	S.L.T. ARCHIVO: RTC-GF-CT-436.dwg
APROBO	C.E.B ESCALA: 1:50 FECHA: DICIEMBRE DE 2008
DIGITALIZO	C.P. ACCESORIO N° 278 PLANO No. RTC-FG-CT-436 Rev. 1 CARTILLA DE ACCESORIOS EAAB

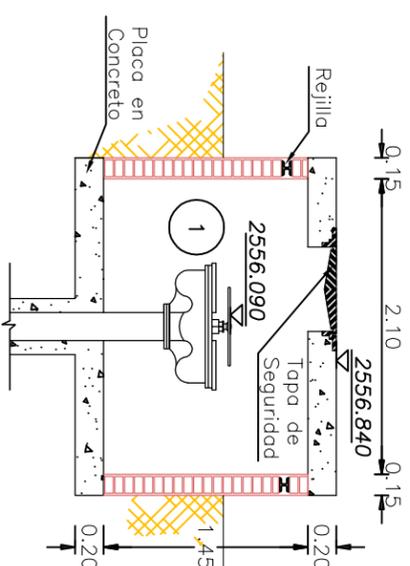
**CÁMARA VENTOSA
CORTE A-A**

DESPIECE MECANICO		
No.	CANT.	DESCRIPCION
1	1	VENTOSA DE UNA CAMARA CON VALVULA INTERNA DE CIERRE (A-278)

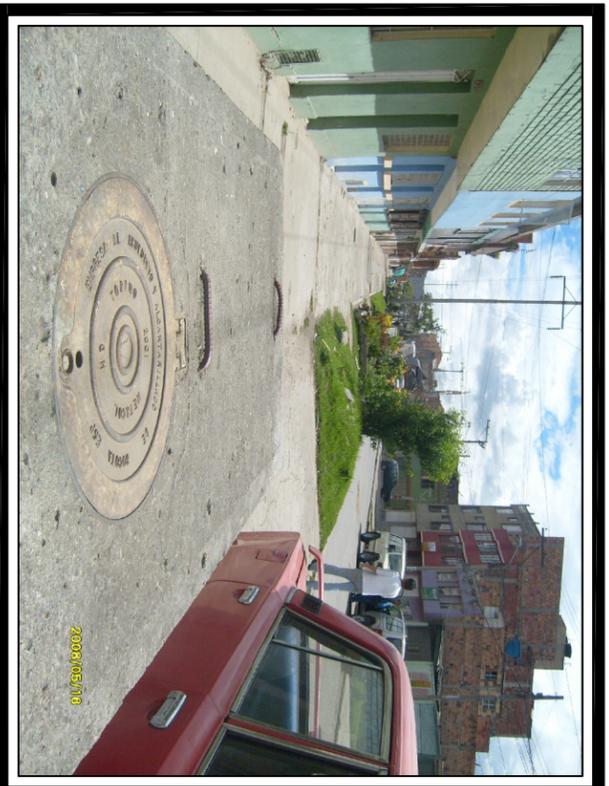
**FOTO No. 1
Vista Externa de la Cámara**

La Norma NS-077 Versión 1,0 del 05/04/2004 de la EAAB, No Contempla Cámaras en Mampostería.

INFORMACION GENERAL	
COTA TAPA	2556,840
COTA BATEA	2552,525
NORTE	100801,587
ESTE	92618,621
LATITUD	04°36'12,51" N
LONGITUD	74°08'38,53" W
DIRECCION	Transversal 72D 40-08
OBSERVACIONES	-Tapa de Seguridad. -La Cámara esta Desplazada de Eje de la Tubería.

Se Recomienda el Retiro de la Basura.

Por Todo Esto se Recomienda su Reconstrucción (Ver Esquema Típico en el Producto No.9).

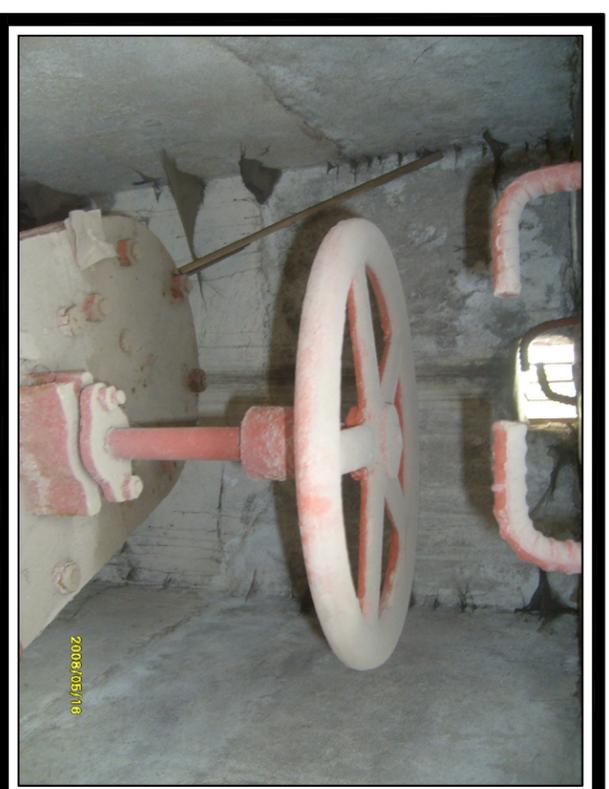
**FOTO No. 2
Vista Interna de la Camara**

La Ventosa se Encuentra no Alineada con la Cámara.

Ventosa sin Válvula de Guarda, se Recomienda la Instalación de Una.

Se Recomienda Realizar Mantenimiento a la Ventosa, Bridas y Tornillos.
