PLANTA CÁMARA PURGA

NOMBRE DEL PROYECTO ESTUDIOS Y DISEÑOS PARA LA REHABILITACIÓN DE LA LINEA RED MATRIZ DE 78" TIBITOC - CASABLANCA		NOMBRE DEL PLANO DETALLES CAJAS DE ACCESORIOS TRAMO 3 PURGA Ø16" (K48+283.99) LINEA TIBITOC - CASABLANCA RED MATRIZ Ø78"	
CONTRATO No. 1-02-25400-514-2006		ARCHIVO: RTC-FG-CT-437.dwg	
REVISO S.L.T.		ESCALA: 1:75	
APROBO C.E.B.		PLANO No. RTC-FG-CT-437	
DIGITALIZO C.P.		ACCESORIO N° 279	
		FECHA: DICIEMBRE DE 2008	
		Rev. 1	
		CARTILLA DE ACCESORIOS EAAB

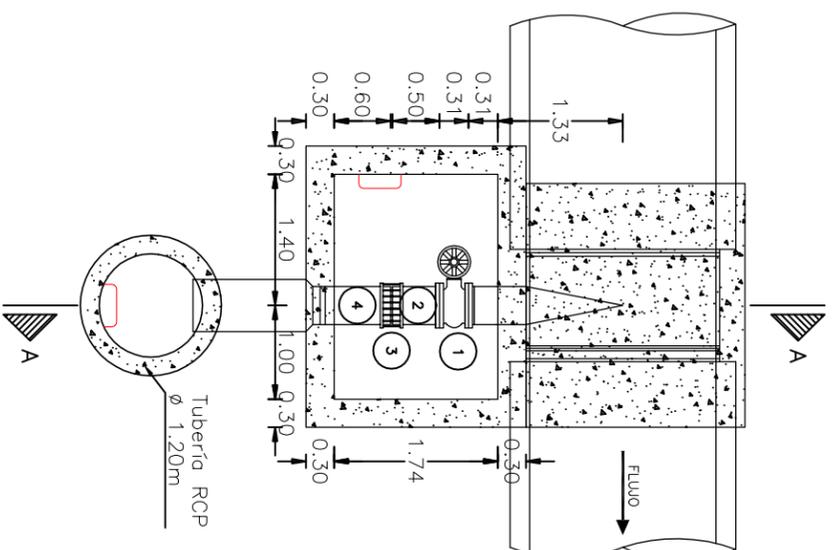
No.	CANT.	DESCRIPCIÓN
1	1	VALVULA MARIPOSA Ø16" BRIDADA (A-279)
2	1	NIPLE Ø16" EBXEL
3	1	UNION DE DESMONTAJE Ø16" TIPO DRESSER
4	1	NIPLE DE ACERO Ø16" ELXCAMPANA

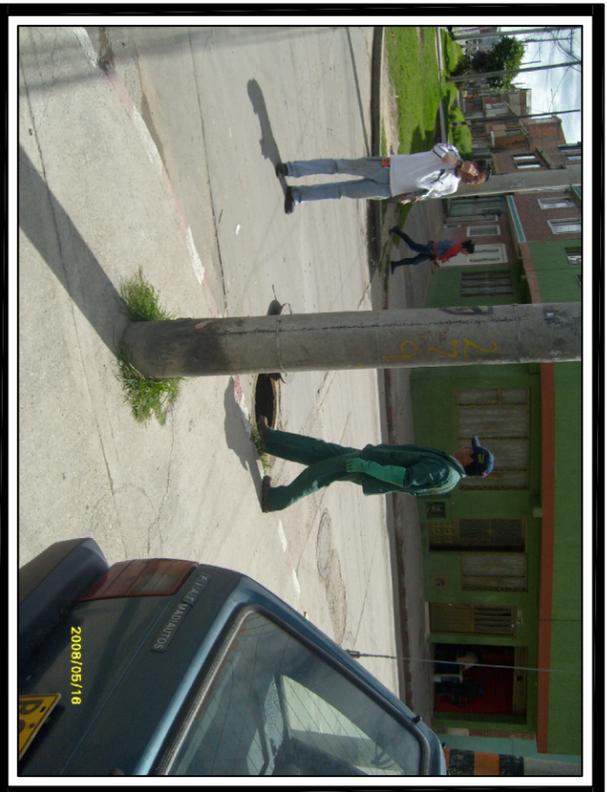
FOTO No. 1
Vista Externa de la Cámara

Cámara en Concreto en Buen Estado.

En Caso de Requerirse su Reconstrucción (Ver Esquema Típico de Acuerdo con la Norma NS-077 Versión 1,0 del 05/04/2004 de la EAAB en el Producto No.9).

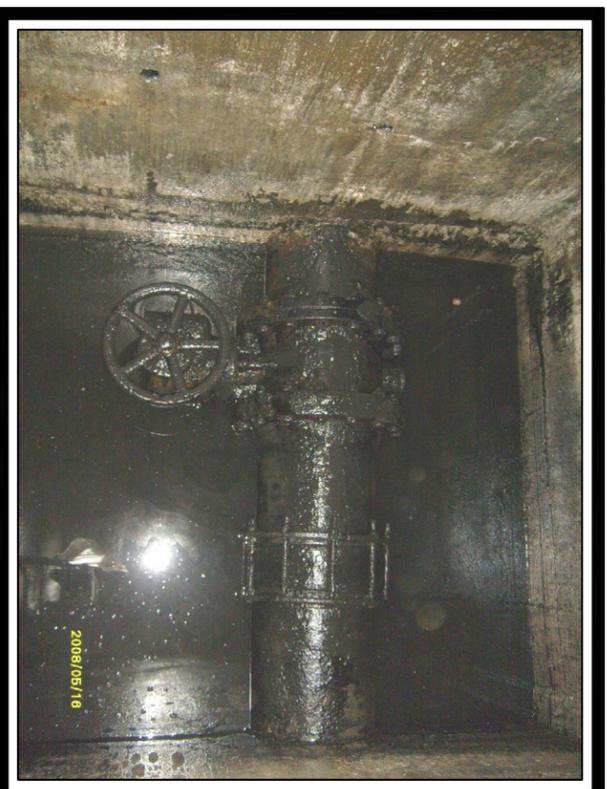
FOTO No. 2
Vista Interna de la Cámara

Esta Cámara fue Drenada y se Inspeccionaron los Accesorios.

Se recomienda Realizar Mantenimiento a Tuberías, Válvula y Accesorios, con: Limpieza (Sandblasting) y Pintura.
