CONSULTOR	CONSORCIO TIBITOC 2006
NOMBRE DEL PROYECTO	ESTUDIOS Y DISEÑOS PARA LA REHABILITACIÓN DE LA LINEA RED MATRIZ DE 78\" TIBITOC - CASABLANCA
CONTRATO No.	1-02-25400-514-2006
NOMBRE DEL PLANO	DETALLES CAJAS DE ACCESORIOS TRAMO 3 SALIDA ACTIVADA Ø12\" (K48+627.99)
	LINEA TIBITOC - CASABLANCA RED MATRIZ Ø78\"
REVISO	S.L.T. ARCHIVO: RTC-GF-CT-440.dwg
APROBO	C.E.B ESCALA: 1:50 FECHA: DICIEMBRE DE 2008
DIGITALIZO	C.P. ACCESORIO N° 282 CARTILLA DE ACCESORIOS EAAB

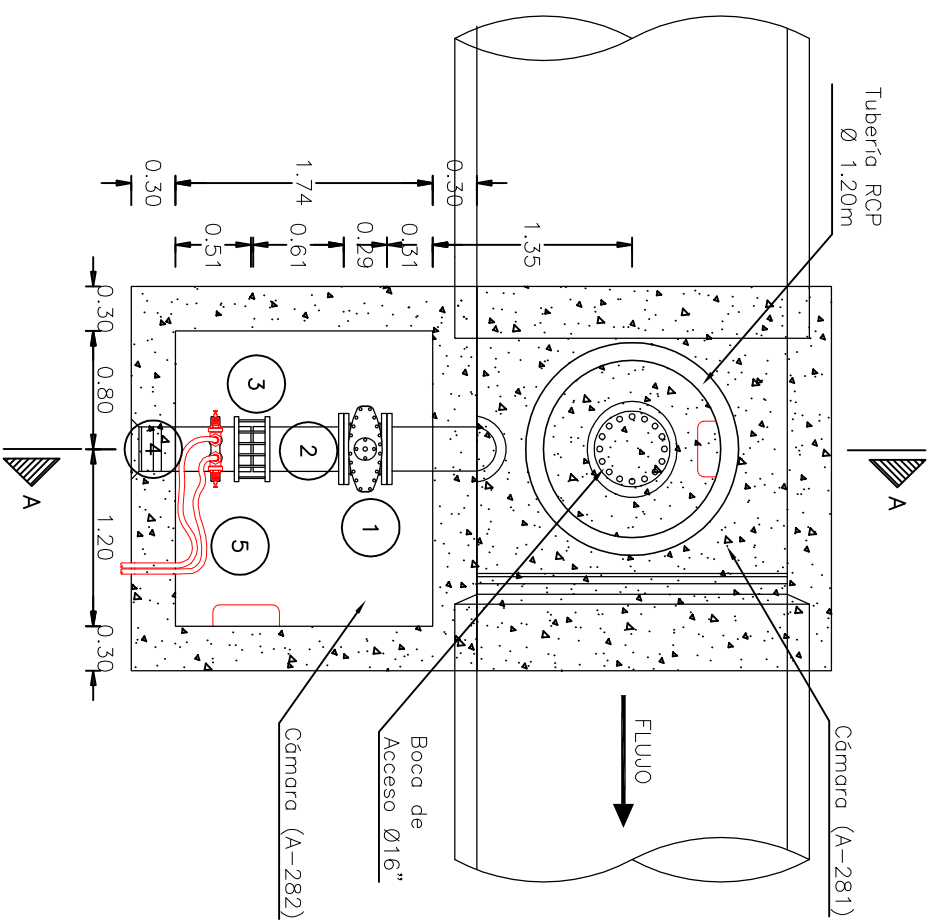
PLANTA CÁMARA SALIDA

Cámara en Concreto en Buen Estado, con Dimensiones Internas Algo Escasos.

La Norma NS-077 Versión 1,0 del 05/04/2004 de la EAAB, Contempla Cámaras en Concreto con Dimensiones Internas Mínimas para Válvulas de 2.0mx2.0m.

En Caso de Requerirse su Reconstrucción (Ver Esquema Típico en el Producto No.9).

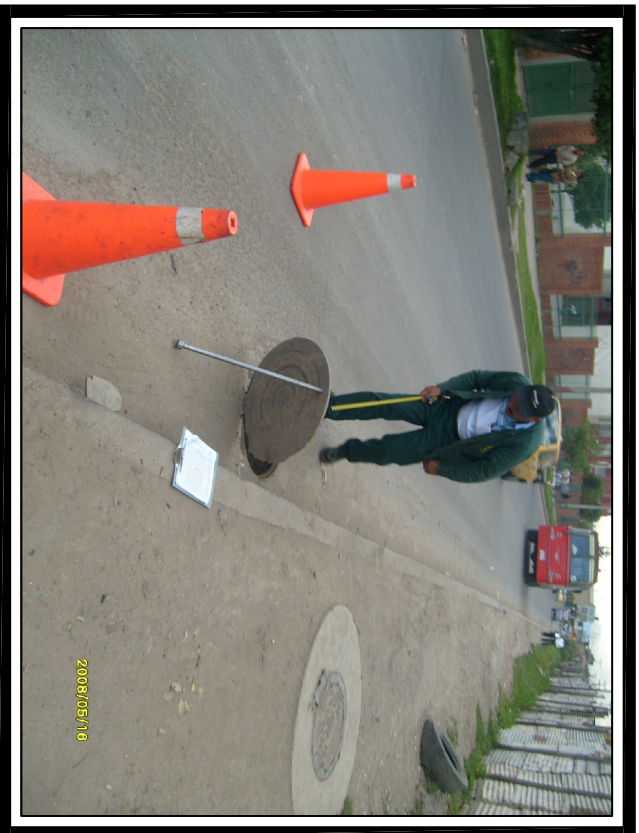
FOTO No. 1
Vista Externa de la Cámara

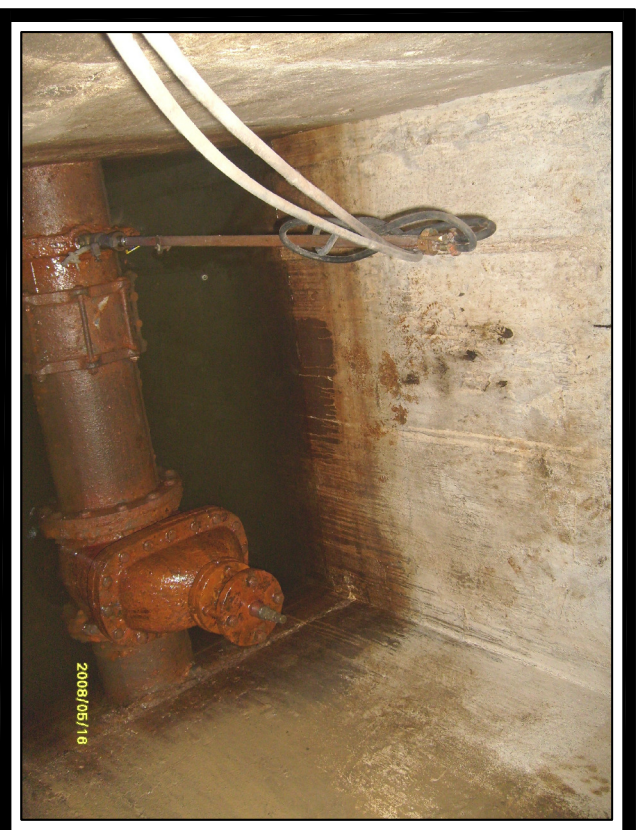
ESTADO ACCESORIOS:

FOTO No. 2
Vista Interna de la Camara

Se recomienda Realizar Mantenimiento a los Elementos Metálicos Válvula, Bridas y Tornillos por Presencia de Oxidación, con: Limpieza (Sandblasting) y Pintura.
