PLANTA CÁMARA PURGA

CONSULTOR	CONSORCIO TIBITOC 2006	CONSORCIO TIBITOC 2006	CONSORCIO TIBITOC 2006
NOMBRE DEL PROYECTO	ESTUDIOS Y DISEÑOS PARA LA REHABILITACIÓN DE LA LINEA RED MATRIZ DE 78" TIBITOC - CASABLANCA		
CONTRATO No.	1-02-25400-514-2006		
NOMBRE DEL PLANO	DETALLES CAJAS DE ACCESORIOS TRAMO 3 PURGA Ø16" (K49+175.12)		
	LINEA TIBITOC - CASABLANCA RED MATRIZ Ø78"		
REVISO	S.L.T.	ARCHIVO:	RTC-GF-CT-441.dwg
APROBO	C.E.B	ESCALA:	1:50
DIGITALIZO	C.P.	PLANO No.	RTC-FG-CT-441
		ACCESORIO N° 284	CARTILLA DE ACCESORIOS EAAB
			Rev. 1
			FECHA: DICIEMBRE DE 2008

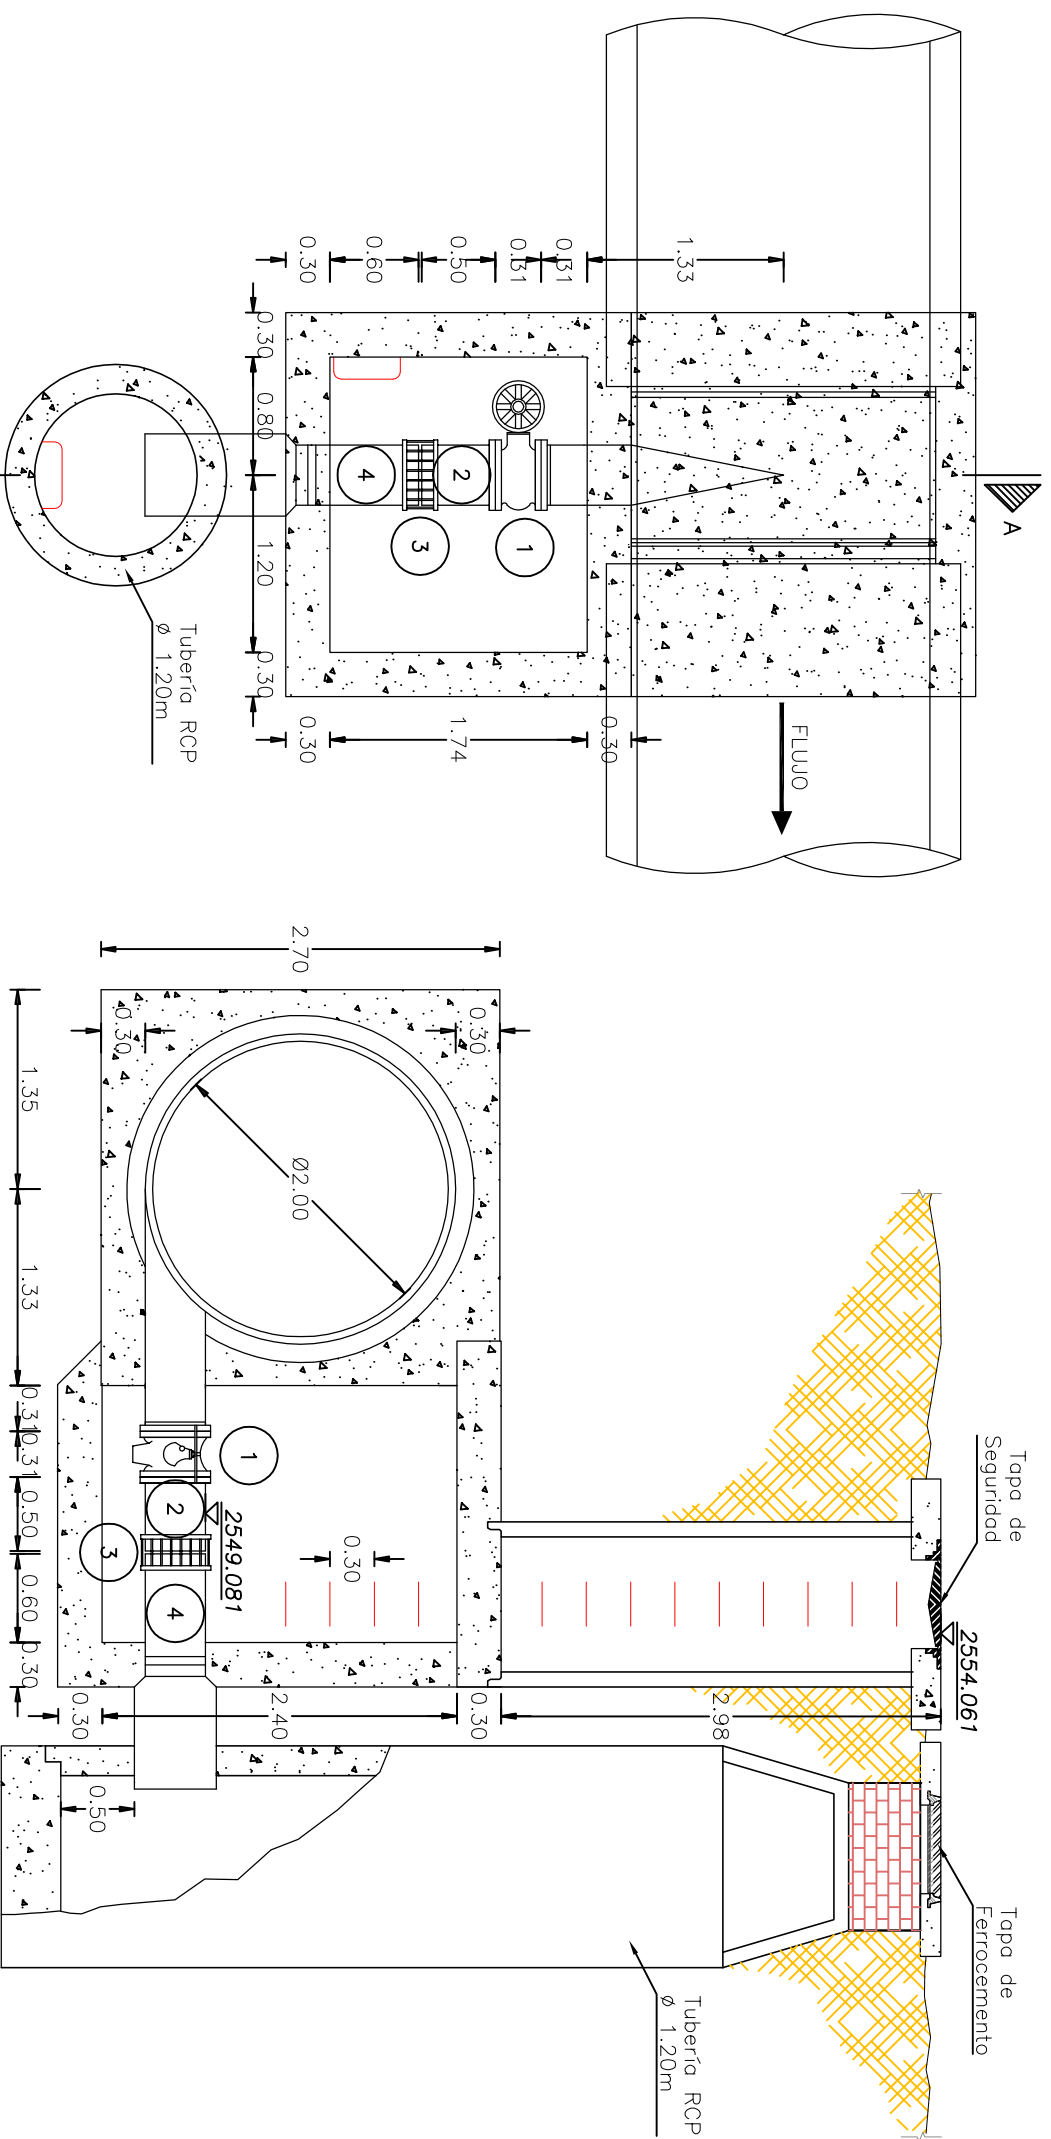
CÁMARA PURGA CORTE A-A

No.	CANT.	DESCRIPCIÓN
1	1	VALVULA MARIPOSA Ø16" BRIDADA (A-284)
2	1	NIPLE Ø16" EBXEL
3	1	UNIÓN DE DESMONTAJE Ø16" TIPO DRESSER
4	1	NIPLE DE ACERO Ø16" ELXCAMPANA

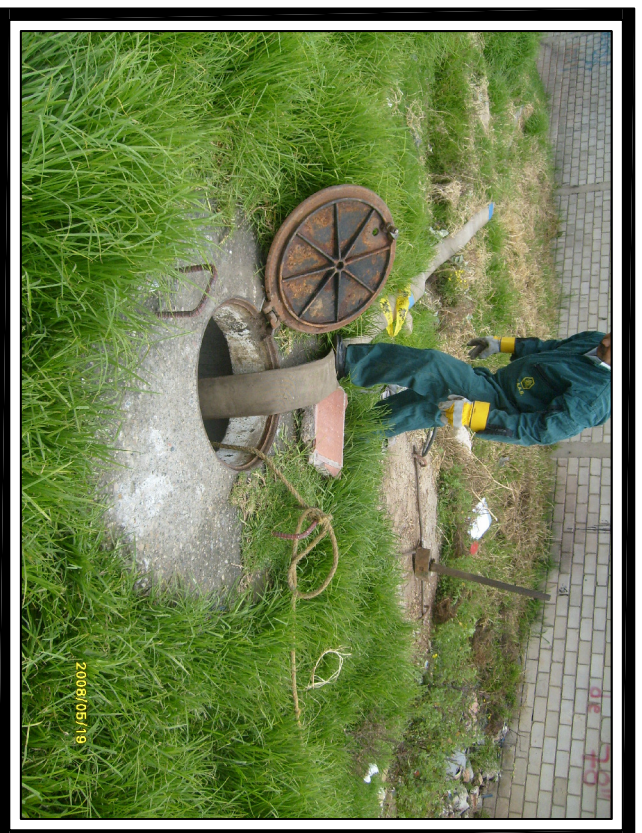
FOTO No. 1

Cámara en Concreto en Buen Estado.

Vista Externa de la Cámara

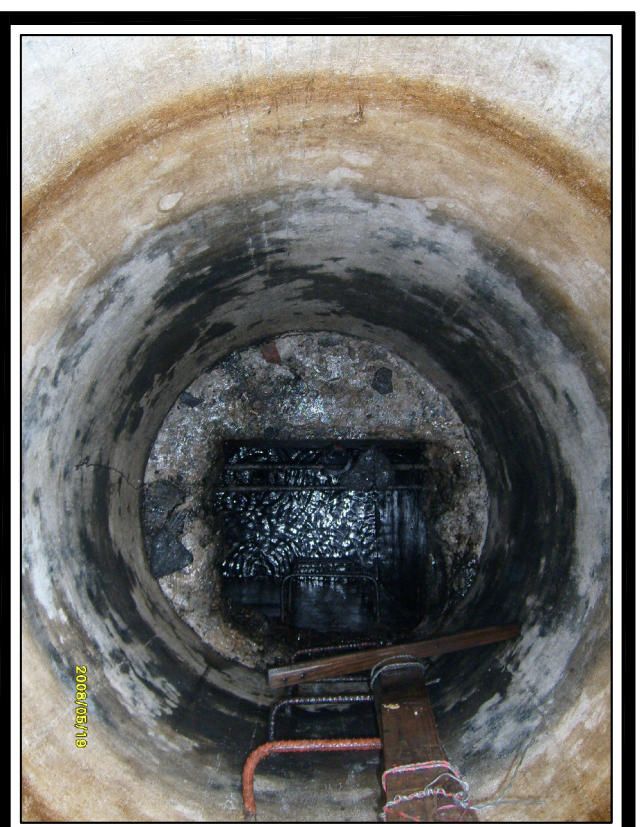
FOTO No. 2

No se Pudo Drenar Totalmente la Cámara.

Vista Interna de la Cámara

Se Recomienda Realizar Mantenimiento a Tuberías, Válvula y Accesorios, con: Limpieza (Sandblasting) y Pintura.
