DESPICIE MECANICO	
No.	DESCRIPCION
1	BOCA DE ACCESO (Diámetro Interno) Ø16"

CONSULTOR	CONSORCIO TIBITOC 2006	CONSORCIO TIBITOC 2006	CONSORCIO TIBITOC 2006
NOMBRE DEL PROYECTO	ESTUDIOS Y DISEÑOS PARA LA REHABILITACION DE LA LINEA RED MATRIZ DE 78" TIBITOC - CASABLANCA		
CONTRATO No.	1-02-25400-514-2006		
NOMBRE DEL PLANO	DETALLES CAJAS DE ACCESORIOS TRAMO BOCA DE ACCESO (DI) Ø16" (K49+589.45) LINEA TIBITOC - CASABLANCA RED MATRIZ Ø78"		
REVISO	S.L.T.	ARCHIVO:	RTC-GF-CT-443.dwg
APROBO	C.E.B	ESCALA:	1:75
DIGITALIZO	C.P.	PLANO No.	RTC-FG-CT-443
		ACCESORIO N°	286
		CARTILLA DE ACCESORIOS EAAB	
		FECHA:	DICIEMBRE DE 2008
		Rev.	1

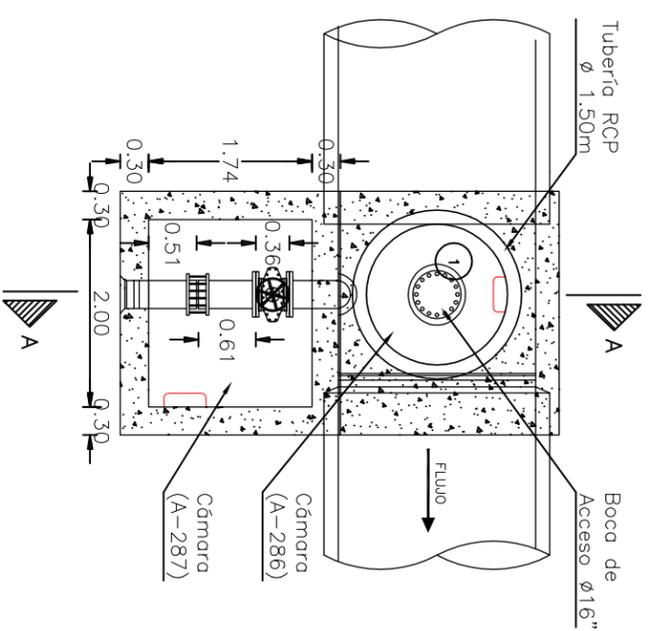
PLANTA CÁMARA BOCA DE ACCESO

Cámara Estrecha en Tubería RCP.

La Norma NS-077 Versión 1,0 del 05/04/2004 de la EAAB, No Contempla Cámaras en Tubería RCP y el Diámetro Mínimo para Cámaras Circulares es de 1.60m.

Por Todo Esto se recomienda Su Reconstrucción (Ver Esquema Típico en el Producto No.9).

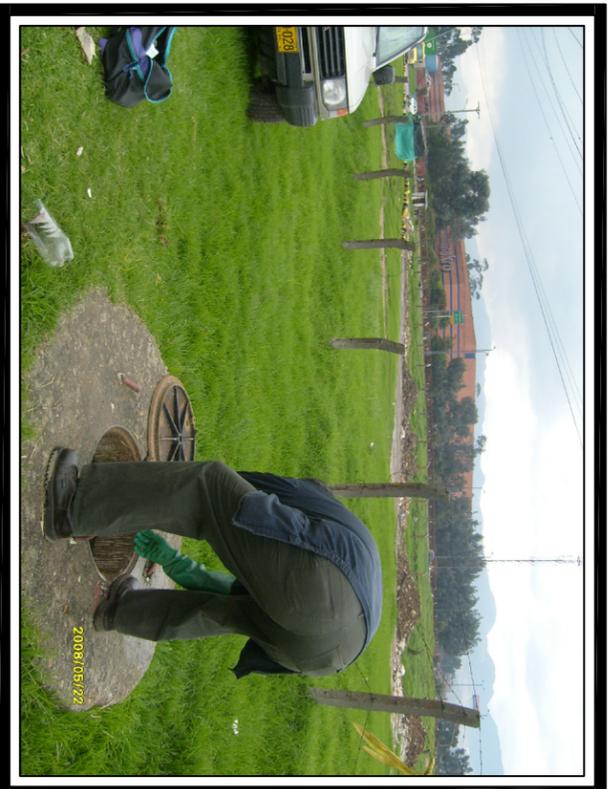
Esta Cámara fue Drenada y se Inspecciono el Accesorio.

FOTO No. 1
Vista Externa de la Cámara

Se recomienda Realizar Mantenimiento a los Elementos Metálicos de la Boca de Acceso, Bidas y Tornillos con: Limpieza (Sandblasting) y Pintura.

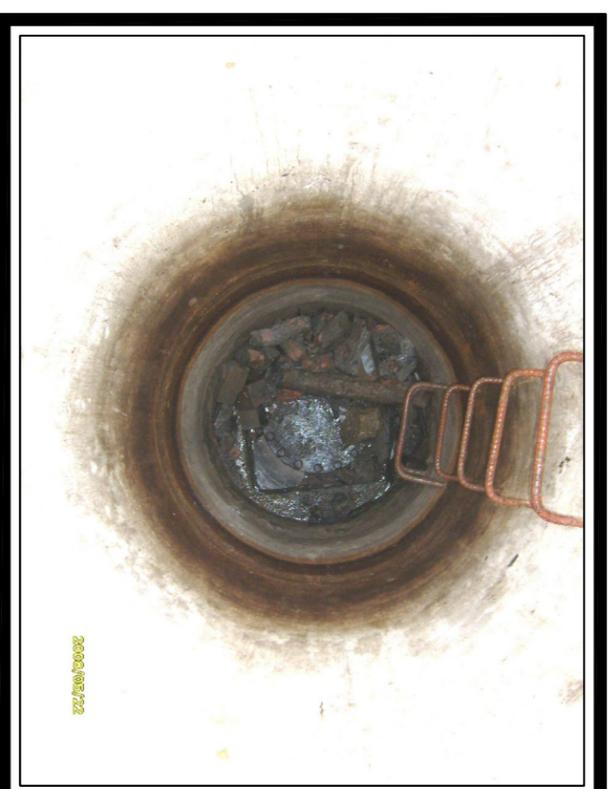
FOTO No. 2
Vista Interna de la Camara

Se recomienda el Retiro de la Basura, Piedras y Palos.
