CONSORCIO TIBITOC 2006

CONSULTOR	CONSORCIO TIBITOC 2006	CONSORCIO TIBITOC 2006
NOMBRE DEL PROYECTO	ESTUDIOS Y DISEÑOS PARA LA REHABILITACIÓN DE LA LINEA RED MATRIZ DE 78" TIBITOC - CASABLANCA	
CONTRATO No.	1-02-25400-514-2006	
NOMBRE DEL PLANO	DETALLES CAJAS DE ACCESORIOS TRAMO 3	
	SAIDIA ACTIVADA Ø12" (K49+589.45)	
	LINEA TIBITOC - CASABLANCA RED MATRIZ Ø78"	
REVISO	S.L.T.	ARCHIVO: RTC-GF-CT-444.dwg
APROBO	C.E.B	ESCALA: 1:75
		FECHA: DICIEMBRE DE 2008
DIGITALIZO	C.P.	PLANO No. RTC-FG-CT-444 Rev. 1
		CARTILLA DE ACCESORIOS EAAB

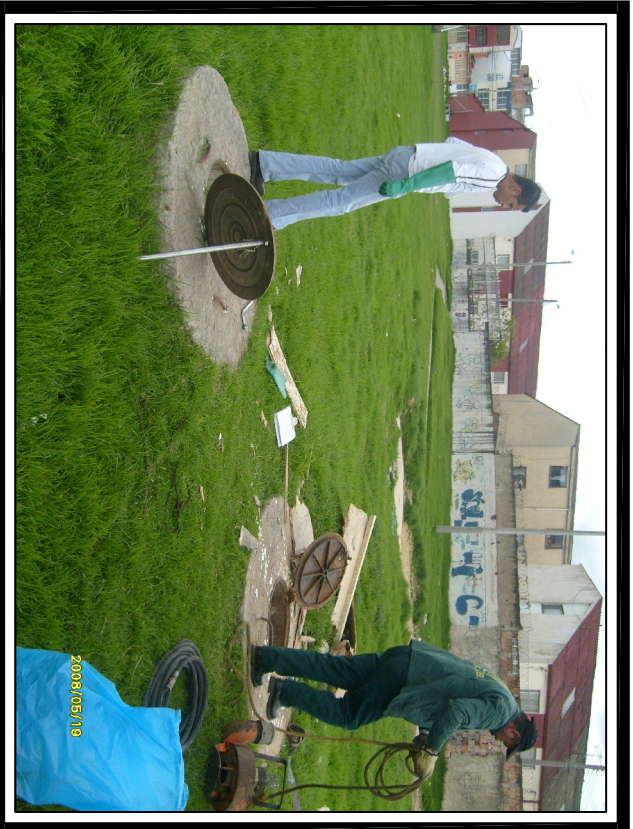
Cámara en Concreto en Buen Estado, con Dimensiones Internas Algo Escasas.

FOTO No. 1
Vista Externa de la Cámara

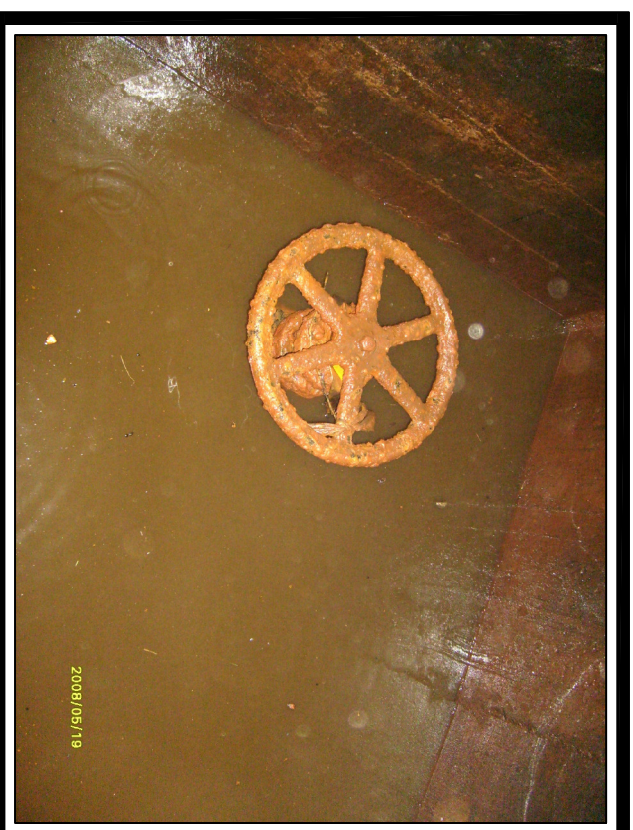
No se Pudo Drenar Totalmente la Cámara, ni Inspeccionar los accesorios.

FOTO No. 2
Vista Interna de la Camara

En Trabajos de Rehabilitación, La Cámara Deberá Ser Totalmente Drenada e Inspeccionados los Accesorios.

Se Recomienda Realizar Mantenimiento a Tuberías, Válvula y Accesorios, con: Limpieza (Sandblasting) y Pintura.
