DESCRIPCION	
No.	DESCRIPCION
1	PITOMETRO DE Ø2", INSTALADO EN SALIDA Ø6" (A-289)

NOMBRE DEL PROYECTO	ESTUDIOS Y DISEÑOS PARA LA REHABILITACION DE LA LINEA RED MATRIZ DE 78" TIBTIOC - CASABLANCA		
CONTRATO No.	1-02-25400-514-2006		
NOMBRE DEL PLANO	DETALLES CAJAS DE ACCESORIOS TRAMO PITOMETRO Ø2" (K50+258.74)		
	LINEA TIBTIOC - CASABLANCA RED MATRIZ Ø78"		
REVISO	S.L.T.	ARCHIVO:	RTC-GF-CT-446.dwg
APROBO	C.E.B	ESCALA:	1:50
DIGITALIZO	C.P.	PLANO No.	RTC-FG-CT-446
		ACCESORIO N°	289
			CARTILLA DE ACCESORIOS EAAB
		FECHA:	DICIEMBRE DE 2008
		Rev.	1

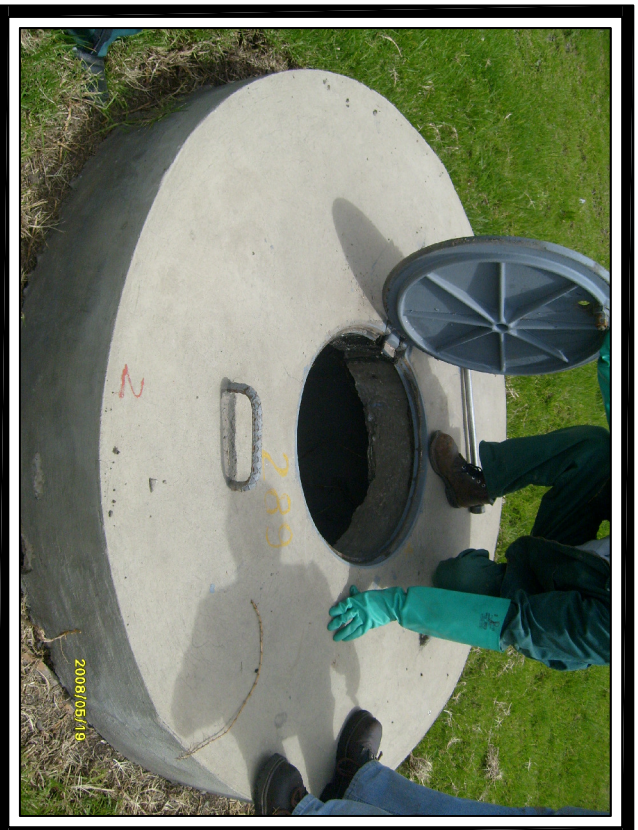
FOTO No. 1
Vista Externa de la Cámara

ESTADO DE LA CAMARA:

Cámara Estrecha en Tubería RCP.

La Norma NS-077 Versión 1,0 del 05/04/2004 de la EAAB, No Contempla Cámaras en Tubería RCP y el Diámetro Mínimo para Cámaras Circulares es de 1.60m.

Por Todo Esto se recomienda Su Reconstrucción (Ver Esquema Típico en el Producto No.9).

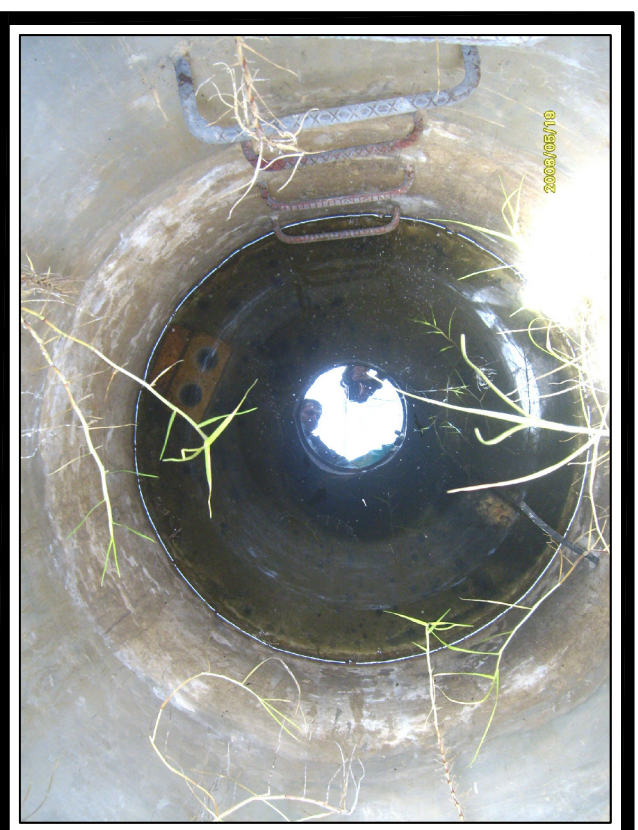
FOTO No. 2
Vista Interna de la Cámara

ESTADO ACCESORIOS:

No se Pudo Drenar Totalmente la Cámara, ni Inspeccionar el Accesorio.

En Trabajos de Rehabilitación, La Cámara Deberá Ser Totalmente Drenada e Inspeccionados los Accesorios.

Se recomienda Realizar Mantenimiento a Bridas y Tornillos, con Limpieza (Sandblasting) y Pintura.
