PLANTA CÁMARA  
VÁLVULA V-43

CÁMARA VÁLVULA V-43  
CORTE A-A

CONSULTOR	CONSORCIO TIBITOC 2006	CONSORCIO TIBITOC 2006	CONSORCIO TIBITOC 2006
NOMBRE DEL PROYECTO	ESTUDIOS Y DISEÑOS PARA LA REHABILITACIÓN DE LA LINEA RED MATRIZ DE 78" TIBITOC - CASABLANCA	CONTRATO No.	1-02-25400-514-2006
NOMBRE DEL PLANO	DETALLES CAJAS DE ACCESORIOS TRAMO 3 VENTOSA Ø8"m, PURGA Ø16", VÁLVULA 43 Ø60"(K50+296.59) LINEA TIBITOC - CASABLANCA RED MATRIZ Ø78"	ARCHIVO:	RTC-GF-CT-448.dwg
REVISO	S.L.T.	ESCALA:	1:75
APROBO	C.E.B	PLANO No.	RTC-FG-CT-448
DIGITALIZO	C.P.	ACCESORIO N°	290-291-292
		CARTILLA DE ACCESORIOS	EAAB
		FECHA:	DICIEMBRE DE 2008
		Rev.	1

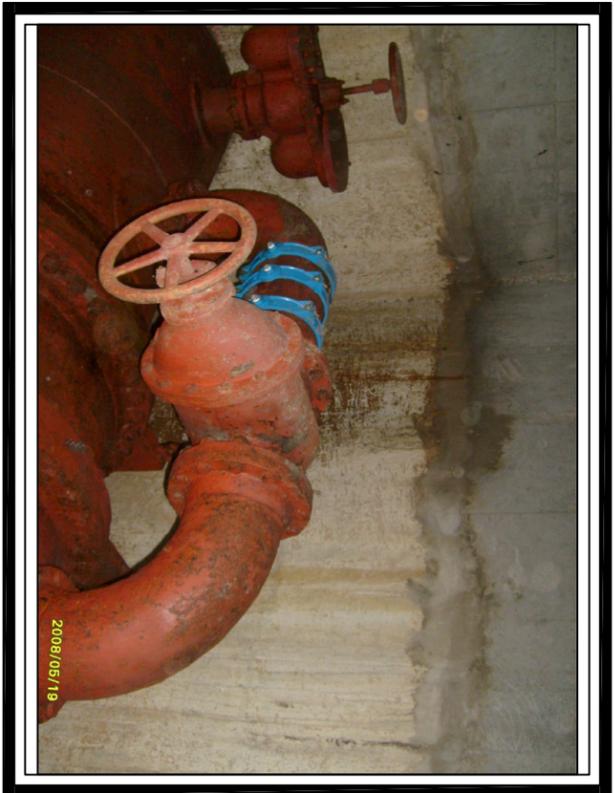
Cámara en Concreto en Buen Estado, se Recomienda el Sellamiento Entre las Losas de la Cubierta, Para Evitar la Filtración del Agua.

FOTO No. 3  
Vista Interna de la Cámara

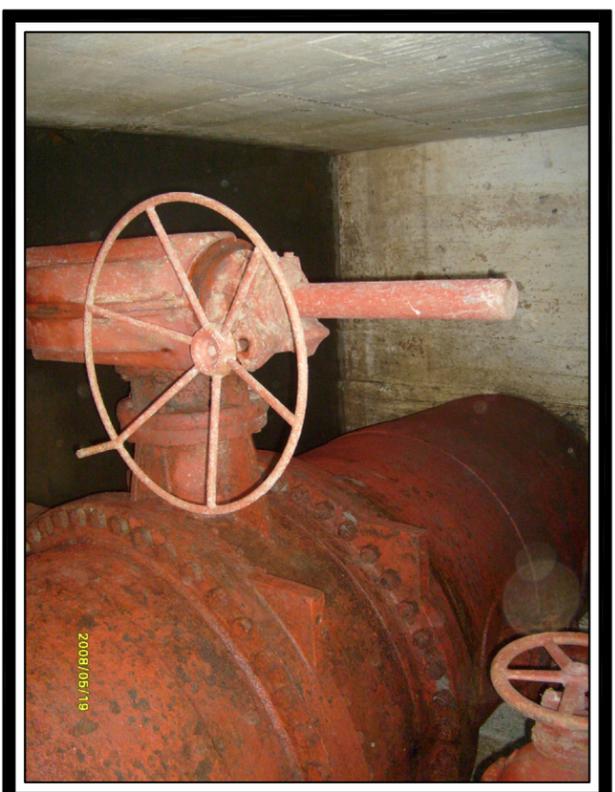
La Purga Esta Parcialmente Suspendida y el Pozo Húmedo Fue Eliminado en las Obras de Transmilenio.

Para Operación de la Purga Existe la Válvula Ø16" a la que le Conectaron una Salida de Ø11/2", Mediante un Adaptador Tipo "Bushing".

La ventosa no tiene válvula de guarda, se recomienda la instalación de Una.

FOTO No. 5  
Vista Interna de la Cámara

Se recomienda Realizar Mantenimiento Exterior a Todas las Tuberías y Accesorios con: Limpieza (Sandblasting) y Pintura.
