CONSORCIO TIBITOC 2006	
CONSULTOR	CONSORCIO TIBITOC 2006	CONTRATO No.	1-02-25400-514-2006
NOMBRE DEL PROYECTO	ESTUDIOS Y DISEÑOS PARA LA REHABILITACIÓN DE LA LINEA RED MATRIZ DE 78" TIBITOC - CASABLANCA	NOMBRE DEL PLANO	DETALLES CAJAS DE ACCESORIOS TRAMO SALIDA OCCIDENTAL Ø60" (K50+328.55) LINEA TIBITOC - CASABLANCA RED MATRIZ Ø78"
REVISO	S.L.T.	ARCHIVO:	RTC-gf-ct-449.dwg
APROBO	C.E.B	ESCALA:	1:50
DIGITALZO	C.P.	PLANO No.	RTC-FG-CT-449
		ACCESORIO N° 293	CARTILLA DE ACCESORIOS EMB
			Rev. 1
			FECHA: DICIEMBRE DE 2008

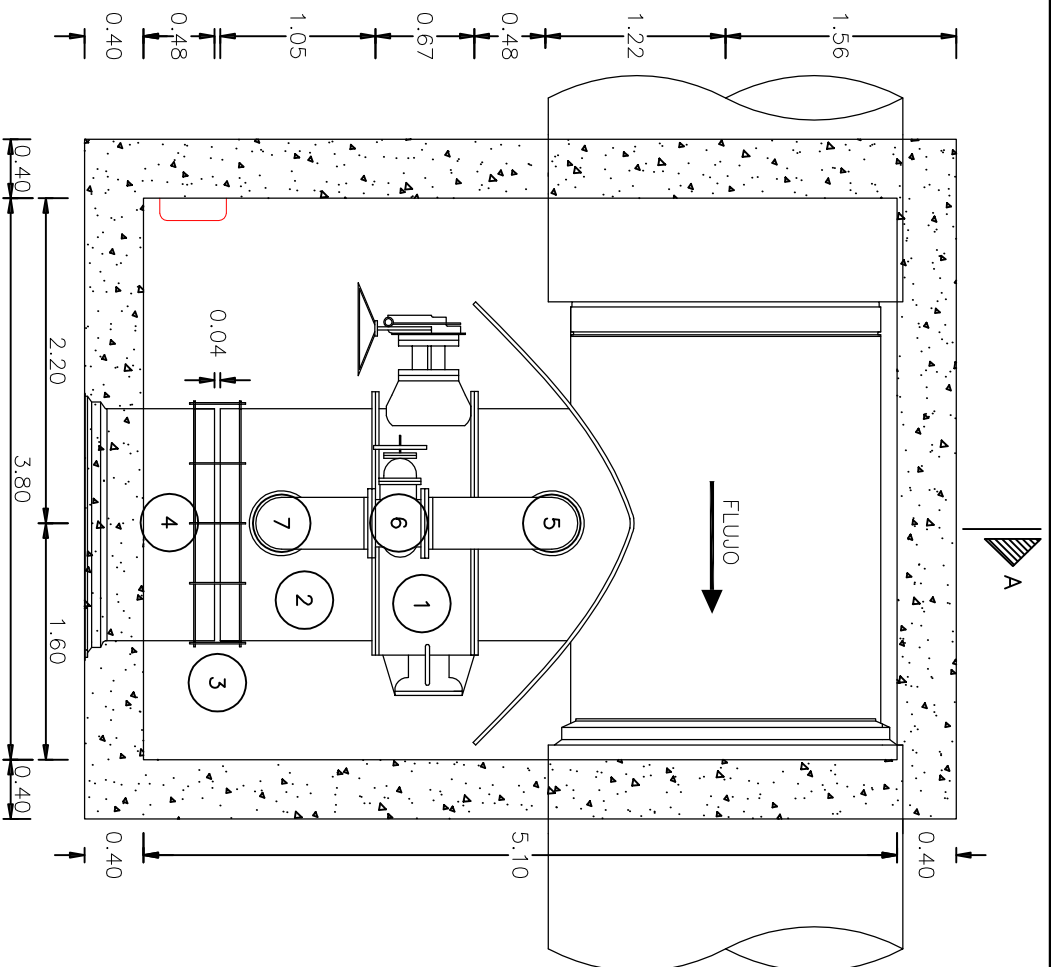
PLANTA CÁMARA SALIDA

No.	CANT.	DESCRIPCIÓN
1	1	VALVULA MARIPOSA Ø60" BRIDADA CON BY-PASS (A-293)
2	1	NIPLE DE ACERO Ø60" EBXEL CON SALIDA Ø10" PARA BY-PASS
3	1	UNIÓN DE DESMONTAJE Ø60" TIPO DRESSER
4	1	NIPLE DE ACERO Ø60" ELXCAMPANA
5	1	CODO DE ACERO 90° Ø10" NIPLE SOLDADO EBXEB
6	1	VALVULA DE COMPUESTA Ø10" BRIDADA
7	1	CODO DE ACERO 90° Ø10" EBXEB

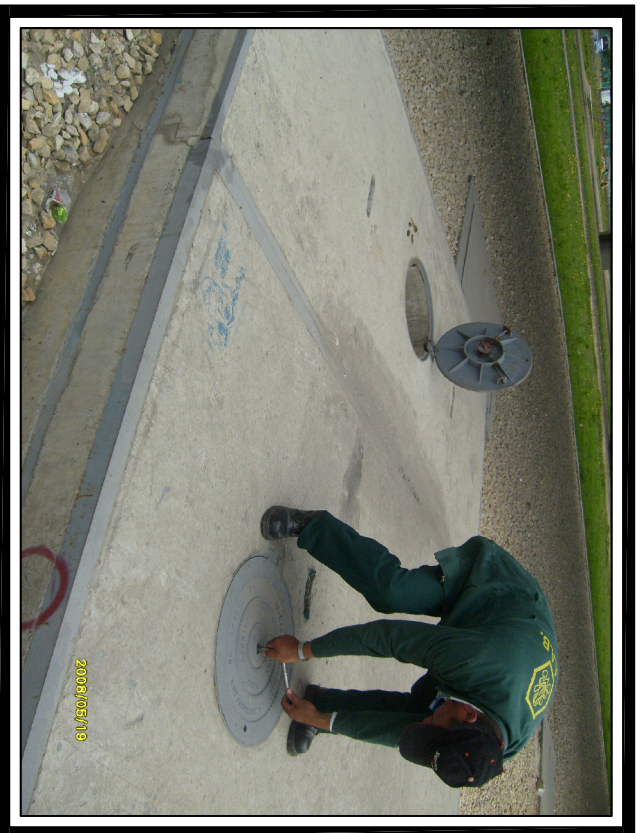
FOTO No. 1
Vista Externa de la Cámara

Cámara en Concreto en Buen Estado.

Se recomienda Mejorar el Sellamiento Entre las Losas de la Cubierta Para Evitar Filtración del Agua.
