DESPIECE MECÁNICO	
No.	DESCRIPCIÓN
1	BOCA DE ACCESO (Diámetro Interno) Ø16" (A-294)

CONSORCIO TIBITOC 2006 SILVA CARRERO Y ASOCIADOS S.A.	
CONSULTOR	CONSORCIO TIBITOC 2006	ARCHIVO:	RTC-GF-CT-450.dwg
NOMBRE DEL PROYECTO	ESTUDIOS Y DISEÑOS PARA LA REHABILITACIÓN DE LA LINEA RED MATRIZ DE 78" TIBITOC - CASABLANCA	ESCALA:	1:50
CONTRATO No.	1-02-25400-514-2006	PLANO No.	RTC-FG-CT-450
NOMBRE DEL PLANO	DETALLES CAJAS DE ACCESORIOS TRAMO 3 BOCA DE ACCESO (D) Ø16" (K50+403.37) LINEA TIBITOC - CASABLANCA RED MATRIZ Ø78"	FECHA:	DICIEMBRE DE 2008
REVISO	S.L.T.	Rev.	1
APROBO	C.E.B	CARTILLA DE ACCESORIOS EAAB	
DIGITALIZO	C.P.	ACCESORIO N° 294

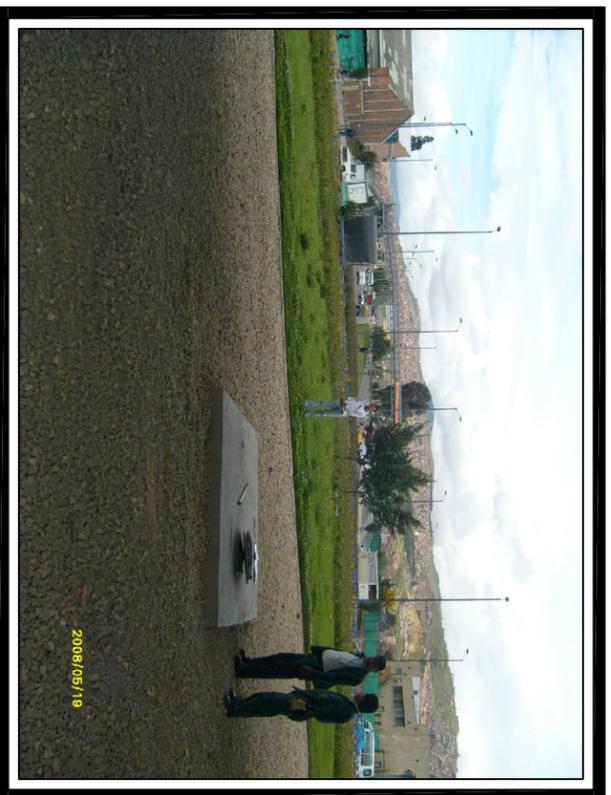
FOTO No. 1
Vista Externa de la Cámara

Este accesorio no se encontró en campo, quedo por debajo de rellenos de la glorieta. En trabajos de rehabilitación la Cámara deberá ser localizada, destapada e inspeccionado el Accesorio.

INFORMACION GENERAL	
COTA TAPA	0
COTA BATEA	2554.761
NORTE	0
ESTE	0
LATTUD	0
LONGITUD	0
DIRECCION	Glorieta Interseccion Av(s) Sur y Villavieja
OBSERVACIONES	No se encontro en el terreno
