PLANTA CÁMARA
PITOMETRO

CONSULTOR	CONSORCIO TIBITOC 2006				
NOMBRE DEL PROYECTO	ESTUDIOS Y DISEÑOS PARA LA REHABILITACIÓN DE LA LINEA RED MATRIZ DE 78" TIBITOC - CASABLANCA				
CONTRATO No.	1-02-25400-514-2006				
NOMBRE DEL PLANO	DETALLES CAJAS DE ACCESORIOS TRAMO PITOMETRO Ø2" (K50+442.35)				
	LINEA TIBITOC - CASABLANCA RED MATRIZ Ø78"				
REVISO	S.L.T.	ARCHIVO:	RTC-GF-CT-452.dwg	FECHA:	DICIEMBRE DE 2008
APROBO	C.E.B	PLANO No.	RTC-FG-CT-452	Rev.	1
DIGITALIZO	C.P.	ACCESORIO N° 296	CARTILLA DE ACCESORIOS EAAB

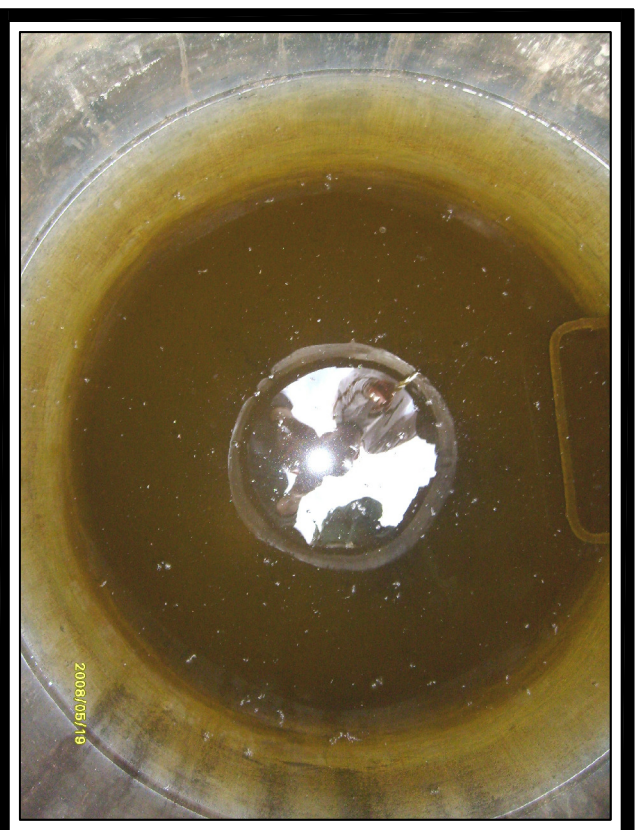
FOTO No. 2
Vista Interna de la Camara

No se Pudo Drenar Totalmente la Cámara, ni Inspeccionar el Accesorio.

En Trabajos de Rehabilitación, La Cámara Deberá Ser Totalmente Drenada e Inspeccionados los Accesorios.

Se recomienda Realizar Mantenimiento a Bridas y Tornillos, con Limpieza (Sandblasting) y Pintura.
