PLANTA CÁMARA
PITOMETRO

CÁMARA PITOMETRO
CORTE A-A

CONSULTOR	CONSORCIO TIBITOC 2006	CONSORCIO TIBITOC 2006	CONSORCIO TIBITOC 2006
NOMBRE DEL PROYECTO	ESTUDIOS Y DISEÑOS PARA LA REHABILITACION DE LA LINEA RED MATRIZ DE 78" TIBITOC - CASABLANCA		
CONTRATO No.	1-02-25400-514-2006		
NOMBRE DEL PLANO	DETALLES CAJAS DE ACCESORIOS TRAMO 3 PITOMETRO Ø2" -SALIDA Ø6" (K51+855.26)		
	LINEA TIBITOC - CASABLANCA RED MATRIZ Ø78"		
REVISO	S.L.T.	ARCHIVO:	RTC-GF-CT-456.dwg
APROBO	C.E.B	ESCALA:	1:50
DIGITALIZO	C.P.	PLANO No.	RTC-FG-CT-456
		ACCESORIO N°303-303A	CARTILLA DE ACCESORIOS EMB
			Rev. 1
			FECHA: DICIEMBRE DE 2008

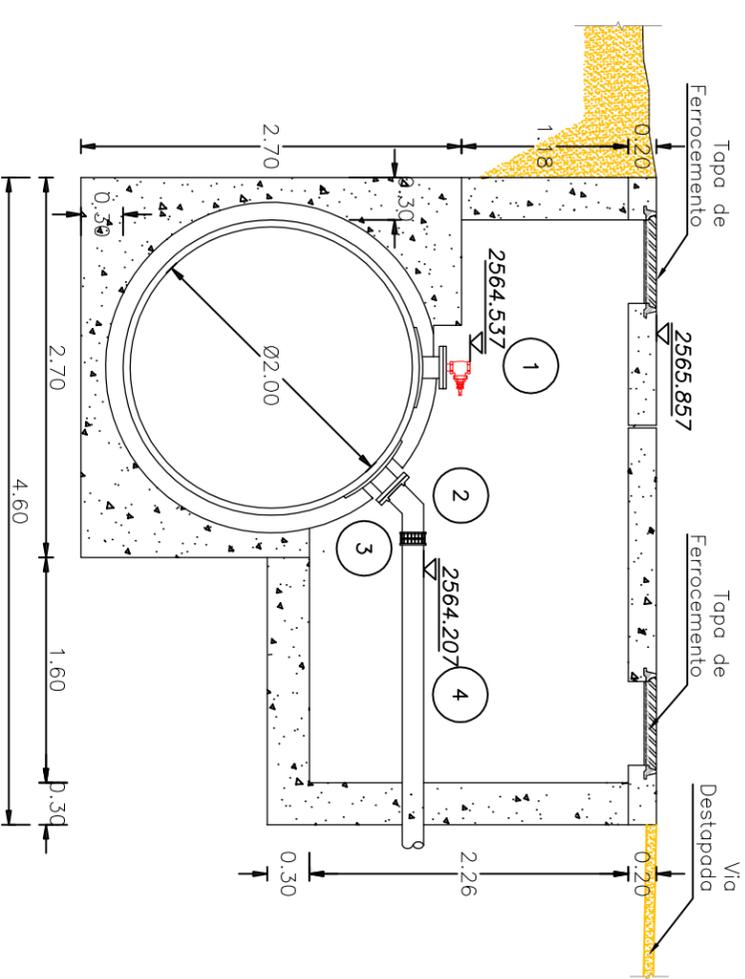
No.	CANT.	DESCRIPCIÓN
1	1	PITOMETRO DE Ø2", INSTALADO EN SALIDA Ø6" (A-303)
2	1	CODO 45° ACERO Ø6" EBXL (A-303A)
3	1	UNIÓN DE DESMONTAJE TIPO DRESSER Ø6"
4	1	NIPLE Ø6" ACERO-EL-EL

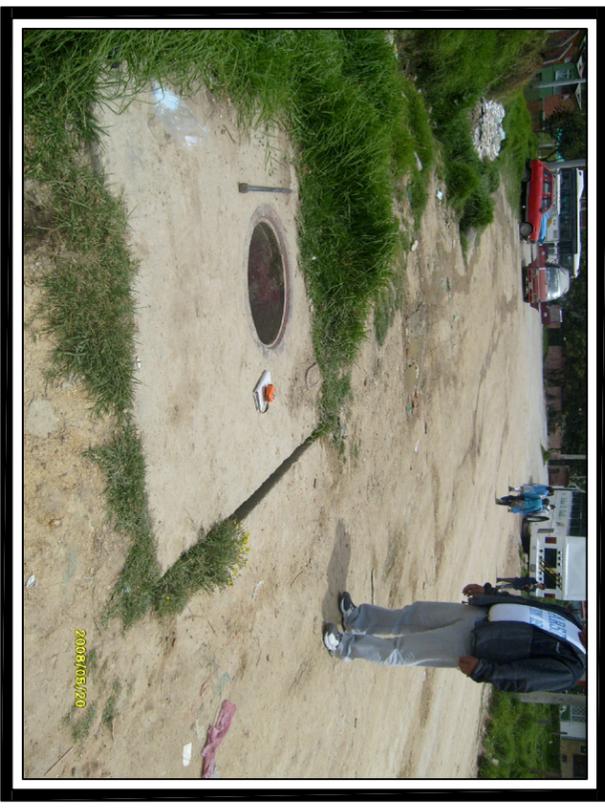
Cámara en Concreto, se Recomienda Mejorar la Losa de Cubierta e Instalar Tapas.

FOTO No. 1
Vista Externa de la Cámara

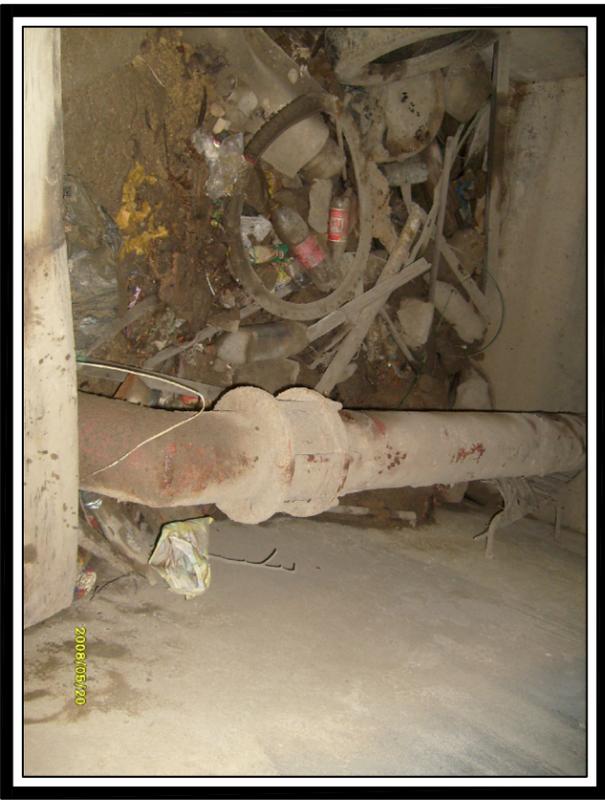
Por la Basura no se Inspeccionaron los Accesorios.

La Cámara Está Llena de Basura y no se Pudo Inspeccionar ni el Pitómetro ni la Salida.

FOTO No. 2
Vista Interna de la Cámara

Se Recomienda Realizar Mantenimiento a Tuberías, Válvula y Accesorios, con: Limpieza (Sandblasting) y Pintura.

Se Recomienda el Retiro de la Basura.
