PLANTA CÁMARA BOCA DE ACCESO

CÁMARA BOCA DE ACCESO CORTE A-A

CONSULTOR		CONSORCIO TIBITOC 2006	
NOMBRE DEL PROYECTO		ESTUDIOS Y DISEÑOS PARA LA REHABILITACION DE LA LINEA RED MATRIZ DE 78" TIBITOC - CASABLANCA	
CONTRATO No.		1-02-25400-514-2006	
NOMBRE DEL PLANO		DETALLES CAJAS DE ACCESORIOS TRAMO 3 BOCA DE ACCESO Ø24" (K52+031.37)	
ARCHIVO:		RTC-GF-CT-457.dwg	
REVISO	S.L.T.	ESCALA:	1:50
APROBO	C.E.B	PLANO No.	RTC-FG-CT-457
DIGITALIZO	C.P.	ACCESORIO N° 303B	CARTILLA DE ACCESORIOS EMB Rev. 1
		FECHA:	DICIEMBRE DE 2008

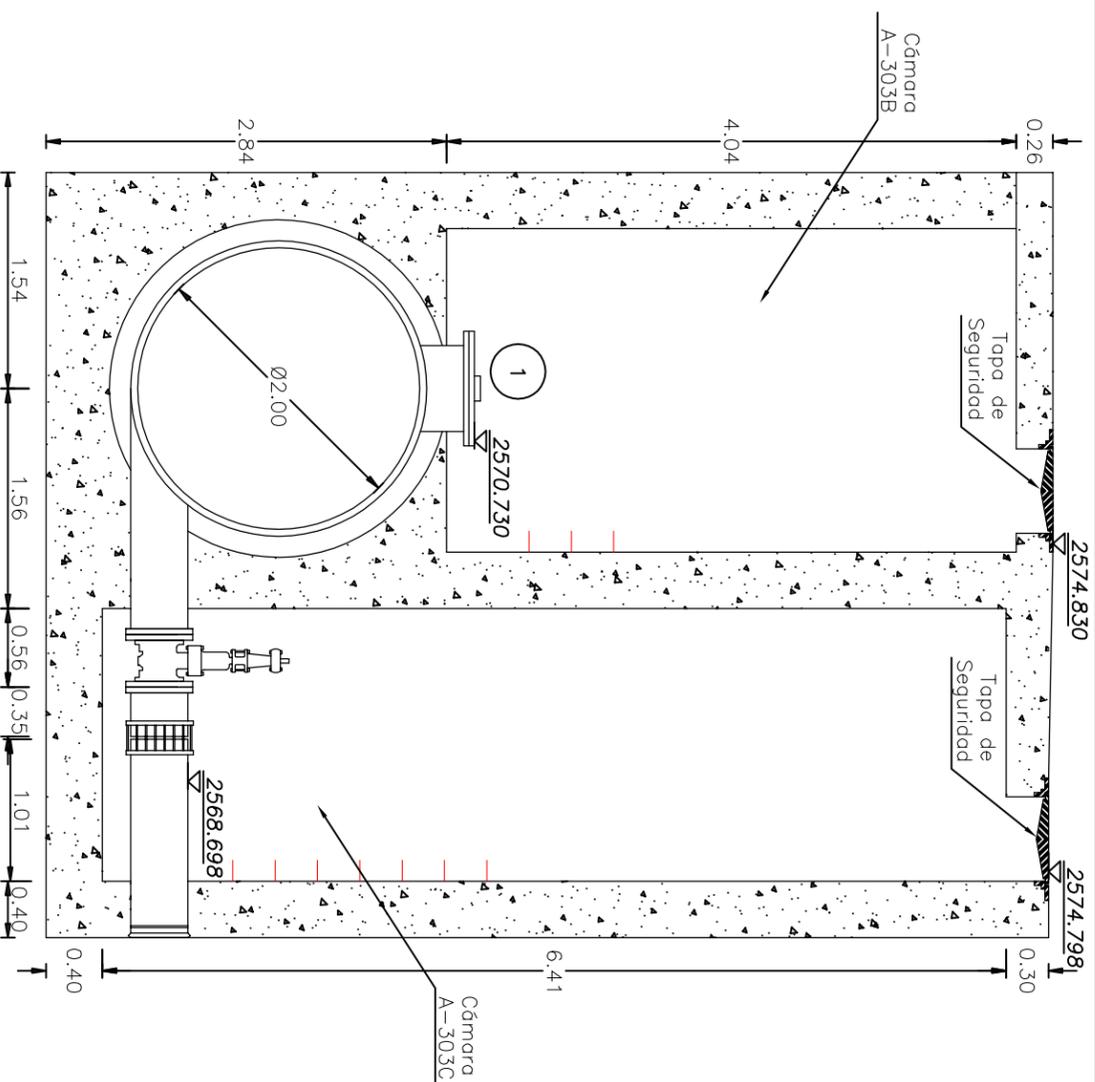
DESPIECE MECÁNICO		DESCRIPCIÓN
No.	CANT.	
1	1	BOCA DE ACCESO Ø24" (A-303B)

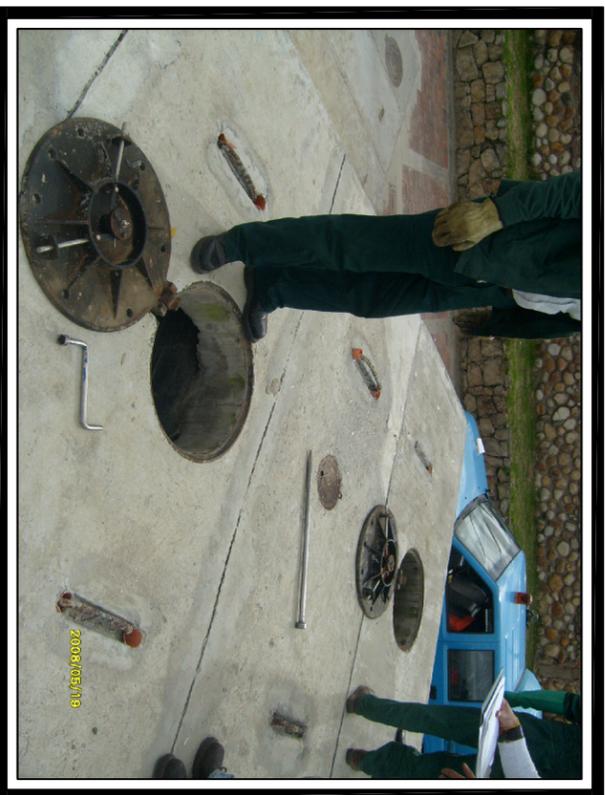
FOTO No. 1
Vista Externa de la Cámara

Se Ven en Buen Estado, (Elementos Relativamente Nuevos).

Cámara en Concreto, en Buen Estado.

Se Recomienda el Retiro de Basura.

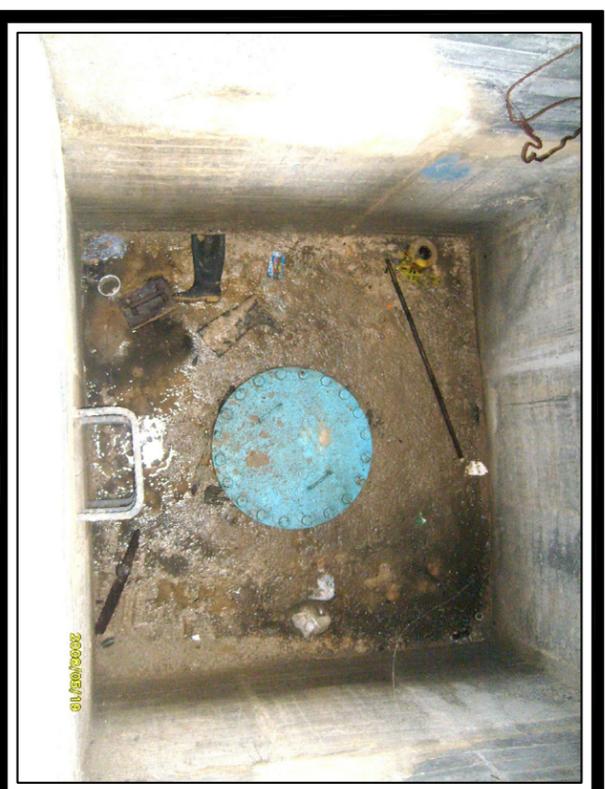
FOTO No. 2
Vista Interna de la Cámara

Se Debe Complementar la Escalera (Tipo Gato), Tiene Muy Pocos Peldaños en el Fondo, no se Pudo Ingresar a la Cámara.
