PLANTA CÁMARA PURGA

CÁMARA PURGA CORTE A-A

CONSULTOR	CONSORCIO TIBITOC 2006	CONSORCIO TIBITOC 2006	CONSORCIO TIBITOC 2006
NOMBRE DEL PROYECTO	ESTUDIOS Y DISEÑOS PARA LA REHABILITACIÓN DE LA LINEA RED MATRIZ DE 78\"/>	ESTUDIOS Y DISEÑOS PARA LA REHABILITACIÓN DE LA LINEA RED MATRIZ DE 78\"/>	ESTUDIOS Y DISEÑOS PARA LA REHABILITACIÓN DE LA LINEA RED MATRIZ DE 78\"/>
CONTRATO No.	1-02-25400-514-2006	1-02-25400-514-2006	1-02-25400-514-2006
NOMBRE DEL PLANO	DETALLES CAJAS DE ACCESORIOS TRAMO 3 PURGA Ø16\"/>	DETALLES CAJAS DE ACCESORIOS TRAMO 3 PURGA Ø16\"/>	DETALLES CAJAS DE ACCESORIOS TRAMO 3 PURGA Ø16\"/>
REVISO	S.L.T.	ARCHIVO:	RTC-GF-CT-458.dwg
APROBO	C.E.B	ESCALA:	1:75
DIGITALIZO	C.P.	PLANO No.	RTC-FG-CT-458
		ACCESORIO N° 303C	CARTILLA DE ACCESORIOS EAB Rev. 1
			FECHA: DICIEMBRE DE 2008

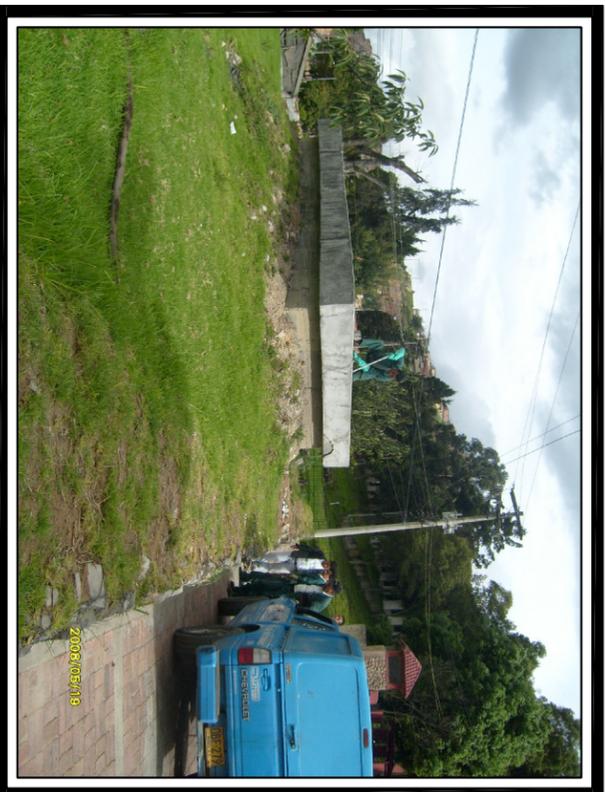
FOTO No. 1
Vista Externa de la Cámara

Cámara en Concreto en Buen Estado.

Se debe Mejorar las Juntas de las Losas de la Cubierta, para Evitar Filtración del Agua.
