PLANTA CÁMARA VENTOSA

CÁMARA VENTOSA CORTE A-A

CONSULTOR	CONSORCIO TIBITOC 2006				
NOMBRE DEL PROYECTO	ESTUDIOS Y DISEÑOS PARA LA REHABILITACIÓN DE LA LINEA RED MATRIZ DE 78" TIBITOC - CASABLANCA				
CONTRATO No.	1-02-25400-514-2006				
NOMBRE DEL PLANO	DETALLES CAJAS DE ACCESORIOS TRAMO 3 VENTOSA Ø8" (K52+129.93) VENTOSA Ø8" - CASABLANCA RED MATRIZ Ø78"				
REVISO	S.L.T.	ARCHIVO:	RTC-GF-CT-460.dwg	FECHA:	DICIEMBRE DE 2008
APROBO	C.E.B	PLANO No.	RTC-FG-CT-460	Rev.	1
DIGITALIZO	C.P.	ACCESORIO N° 304	CARTILLA DE ACCESORIOS EMB

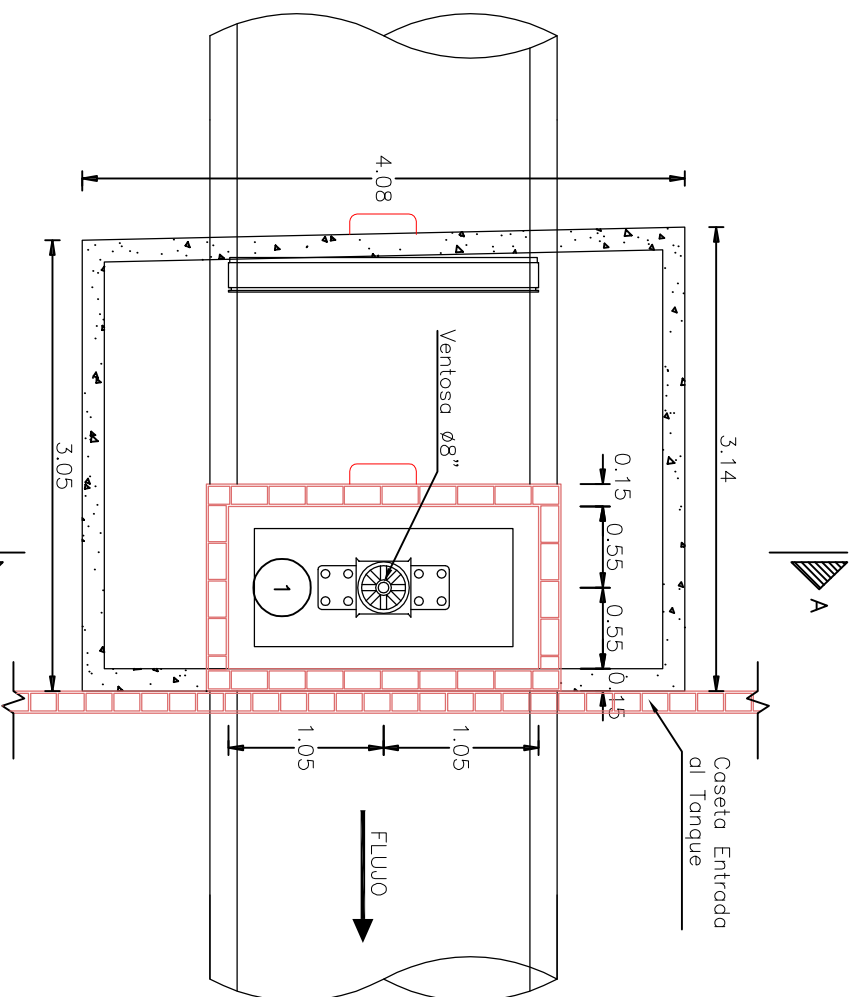
No.	CANT.	DESCRIPCIÓN
1	1	VENTOSA DE UNA CÁMARA CON VALVULA INTERNA DE CIERRE Ø8" (A-304)

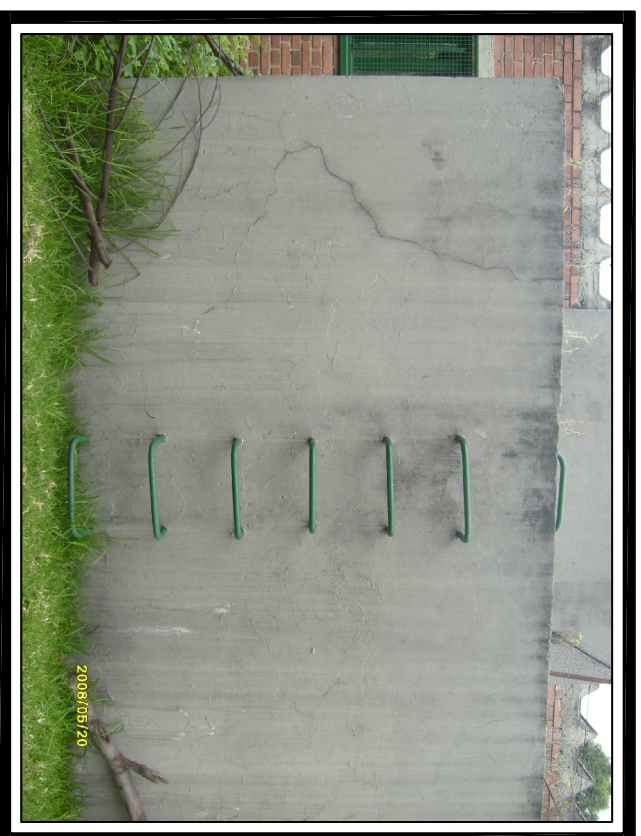
La Norma NS-077 Versión 1,0 del 05/04/2004 de la EAAB, No contempla Cámaras en Mampostería.

FOTO No. 1
Vista Externa de la Cámara

Por Todo Esto se recomienda su Reconstrucción (Ver Esquema Típico en el Producto No.9).

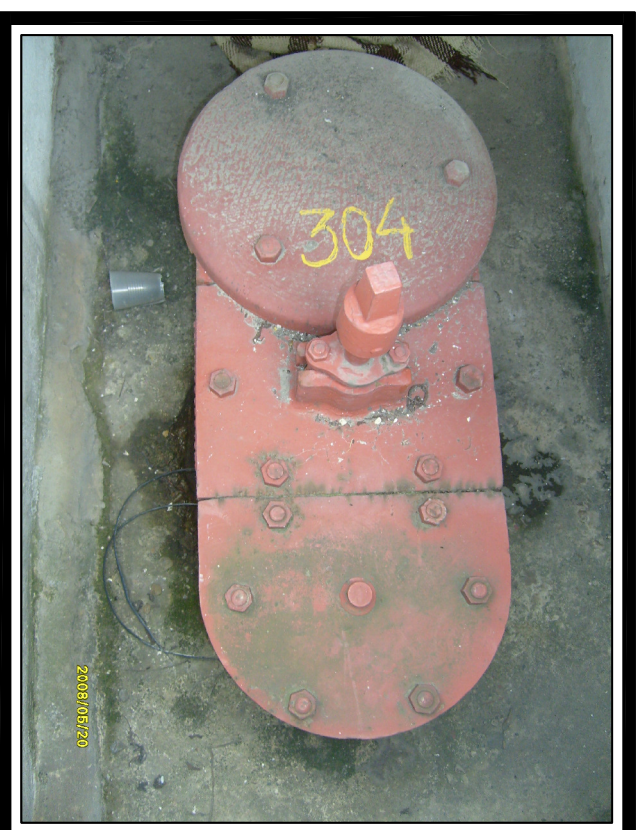
Ventosa sin Válvula de Guarda, se recomienda la instalación de Una.

FOTO No. 2
Vista Interna de la Cámara

Se recomienda Realizar Mantenimiento a Ventosa Bridas y Tornillos.
